RESTAURATION DU LAVOIR DE BURZY

Commune : Burzy
Code postal : 71460

Site: Lavoir

Décembre 2018

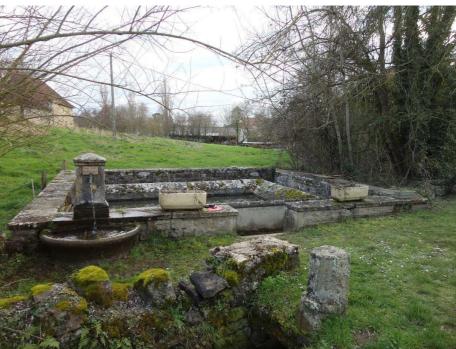
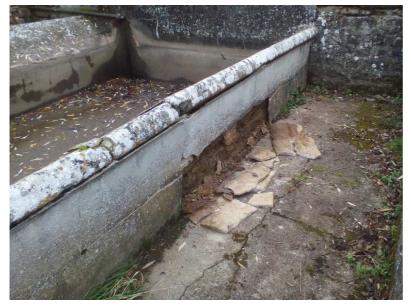
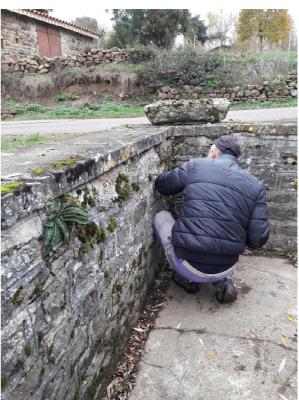
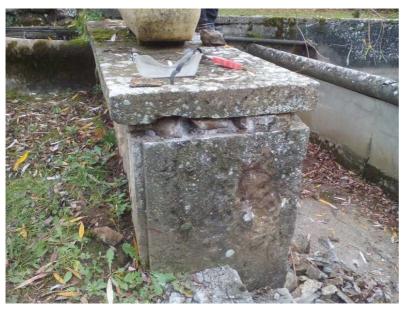
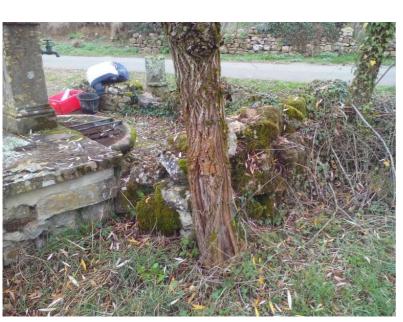
Le lavoir prend la forme d'une excavation d'environ un mètre de profondeur par rapport au terrain et délimitée par un mur en pierres fait de deux parements et couronné de couvertines en pierre plates d'environ 5cm d'épaisseur. L'appareillage est assez grossier et a été recouvert d'un jointoiement qui simule de faux joints.

On accède à l'espace intérieur pour 3 marches de pierres qui donne accès à un couloir de circulation sur trois côtés du bassin. Le sol de ce couloir est fait d'une dalle béton qui présente de nombreuses fissures. A sa périphérie un canal de 10 cm de largeur pour 5 cm de profondeur permet d'évacuer les eaux.

Le bassin de six mètre par quatre environ et d'une hauteur de 62 cm retient encore les eaux, mais présente plusieurs fissures et des zones de poussées qui le fragilisent. Les enduits extérieurs se décollent et risquent à moyen terme d'entrainer le descellement des pierres.
