RESTAURATION DU LAVOIR ET SOURCE DE FRALIN MONTCEAUX-RAGNY

Site: Lavoir et source de Fralin

Etat des lieux:

Novembre 2018

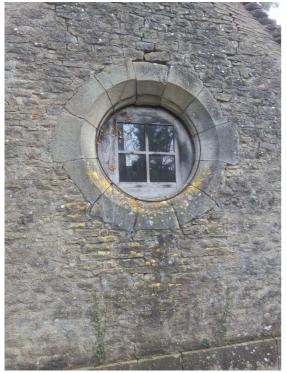
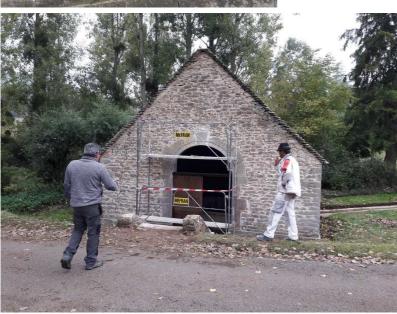
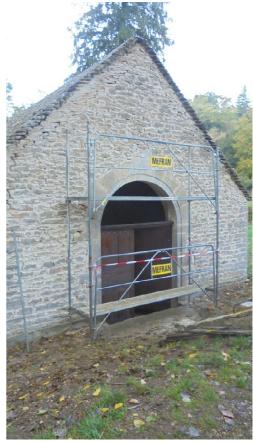
Le lavoir de Fralin est situé en contrebas du village. Il se présente sous la forme d'un bâtiment rectangulaire en pierre. La couverture en laves repose sur une voûte d'ogive. Le lavoir aurait été construit dans une ancienne chapelle désaffectée.

On accède de la route au lavoir par un escalier de 5 marches. Les pierres de cet escalier sont en très mauvais état.

L'accès au lavoir se fait par une grande porte à double vantaux avec jambage en pierre en plein cintre dont la clé de voûte tend à s'affaisser.

A l'intérieur, le lavoir est en eau, mais il existe des problèmes évidents d'étanchéité du bassin qui entraine à son pourtour prolifération de mousse et rend le sol glissant.

Une source alimente le lavoir et l'eau arrive par une canalisations en pierre.
