RESTAURATION DU LAVOIR DE SAINT-HURUGE

Région : Bourgogne Franche Comté
Commune : Saint-Huruge
Code postal : 71460
Site : Lavoir

Maître d'ouvrage : Mairie
Propriétaire : Commune de Saint-Huruge
Maître d'œuvre : TREMPIN Homme et Patrimoine
Architecte :
Responsable du projet : M. AVENAS

JUILLET 2023

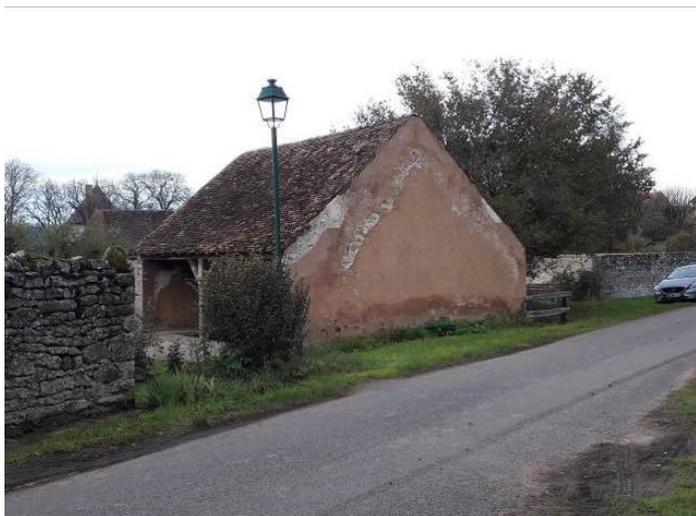
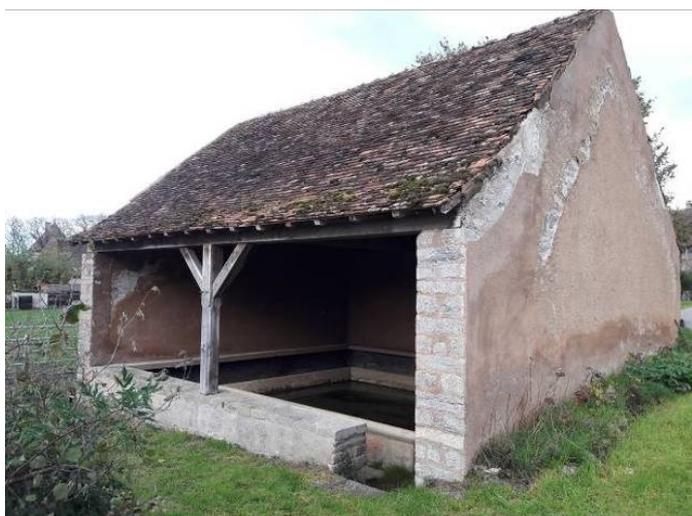
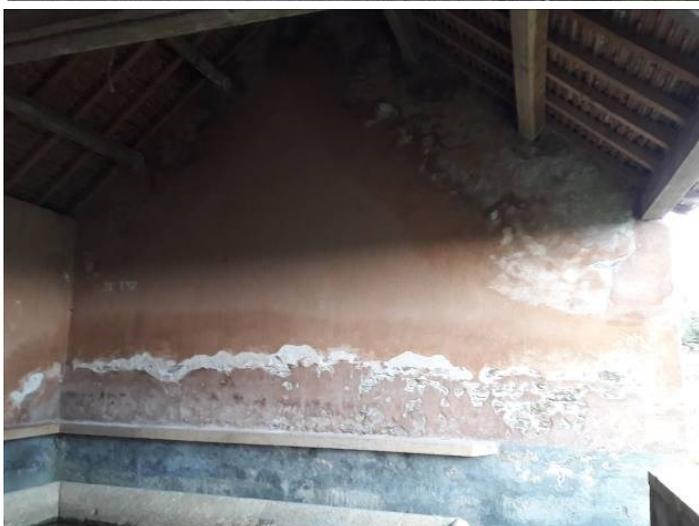
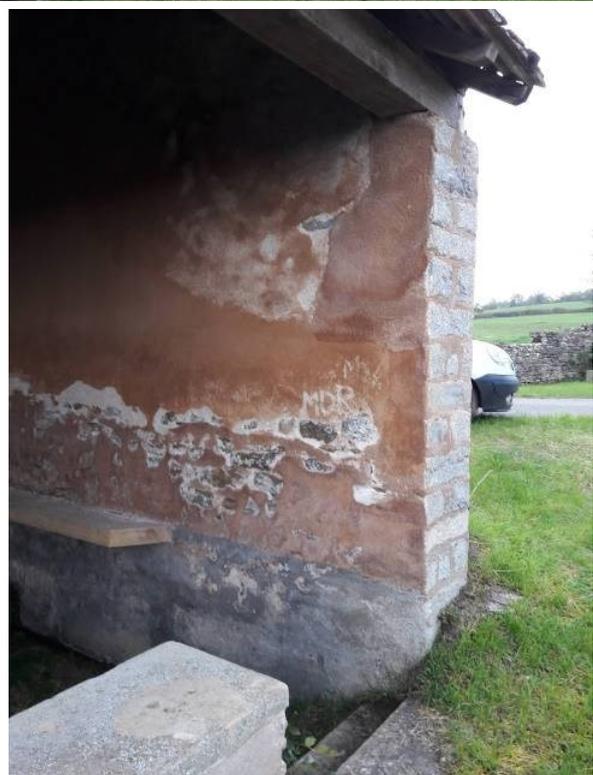
La charpente est en bon état et aucune fuite n'a été identifiée, même si la couverture en tuiles plates est envahie par les mousses et est marquée par l'usure du temps. Par contre la faîtière et les rives méritent d'être reprises.

Les enduits intérieurs et extérieurs s'effritent progressivement et des zones entières laissent ressortir les maçonneries de pierre.

Des remontées d'eau signalent des fuites dans le dispositif d'alimentation.

Le bassin semble avoir conservé son étanchéité, mais demande un nettoyage complet

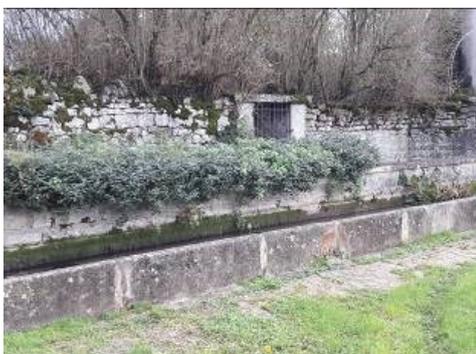
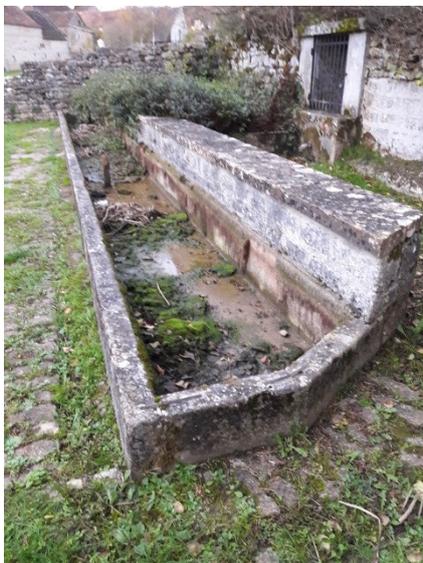
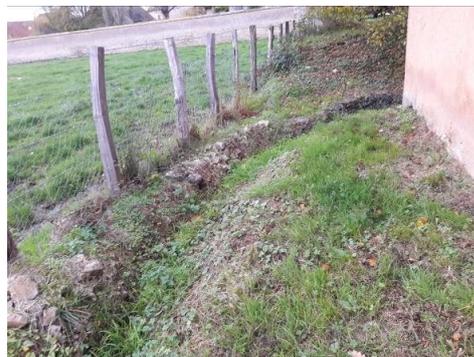
L'abreuvoir situé de l'autre côté de la route, n'est plus alimenté par le puit/fontaine et semble avoir des problèmes d'étanchéité.

Une canalisation part de l'abreuvoir, passe en canalisation sur la route, alimente le lavoir et poursuit son cheminement en contournant le lavoir avant de se jeter dans un ru.

Le mur de soutènement dans lequel est enchâssé le puit/fontaine présente des fragilités et mérite d'être repris.
