## Commune de Saint-Martin-d'Auxy

### État initial:

### Travaux:

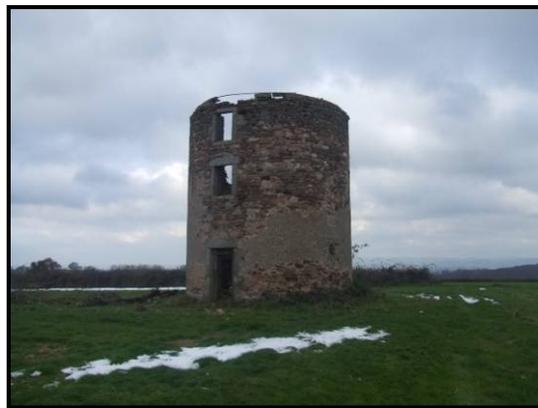
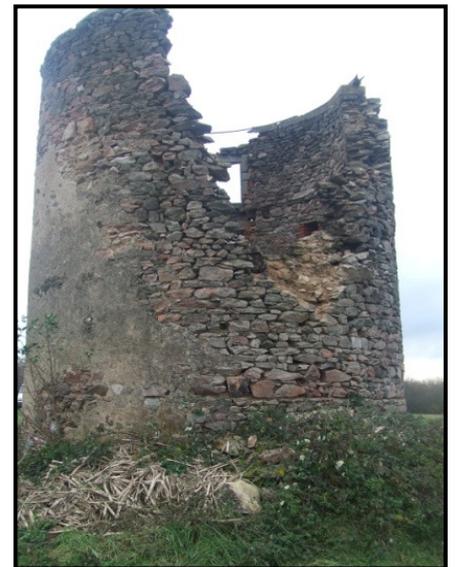
Au démarrage du chantier, le moulin était entouré de débris et de végétation diverse (mauvaises herbes, ronces, racines, etc...). De même, à l'intérieur du moulin le passage était inaccessible à cause de l'accumulation de terre et de débris (poutres, bois divers, pierres, racines...).

Enfin, l'arrière du moulin était effondré sur une bonne partie.
