BISSEY-SOUS-CRUCHAUD

Restauration du lavoir « du Cloux »

Janvier et Avril 2011

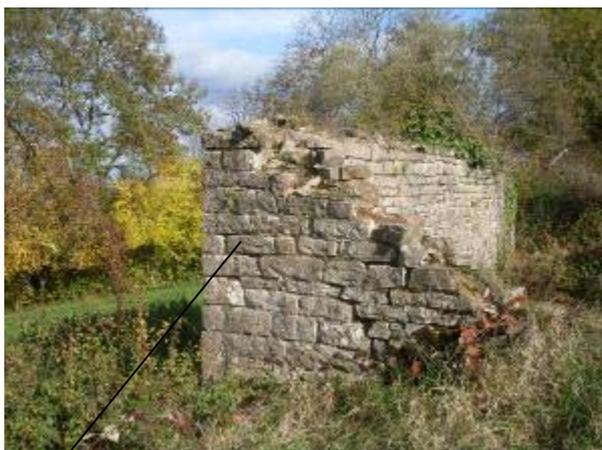
Les broussailles ont tout envahi, le lavoir n'est plus en eau, et est en très mauvais état. Toute la couverture est manquante, une partie des maçonneries est dégradée, certains murs se sont écroulés. Le bassin nécessite également une reprise, et l'abreuvoir est également à rénover.

La toiture est à recréer entièrement, après re-maçonnerie des murs.

Le site, dans son ensemble, devra être mis en valeur.

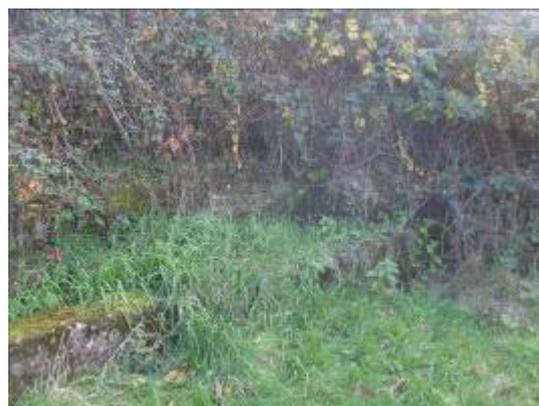
L'abreuvoir est presque occulté par les broussailles.

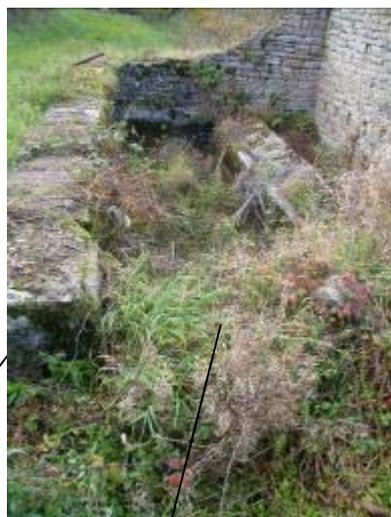
Le bassin sera nettoyé, le mur reconstitué en totalité.

La fontaine, cachée par la végétation, sera dégagée, réparée et de nouveau visible.

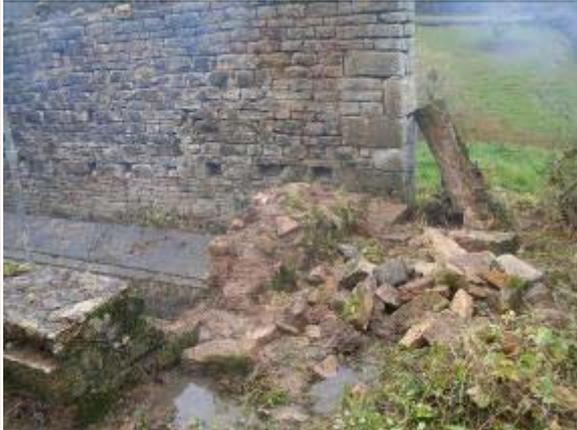
Avant de commencer la maçonnerie, il a fallu dégager la végétation, et retrouver les pierres tombées à terre.

Le nouveau mur supportera la charpente et devra laisser une ouverture pour une porte.

Le reste des maçonneries est restauré, en respectant le plus possible la façon dont les pierres avaient été appareillées lors de la construction.

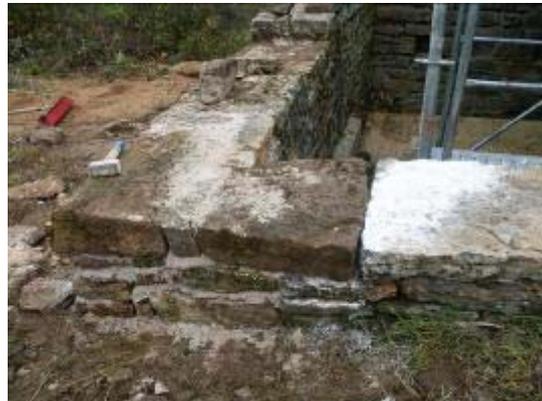
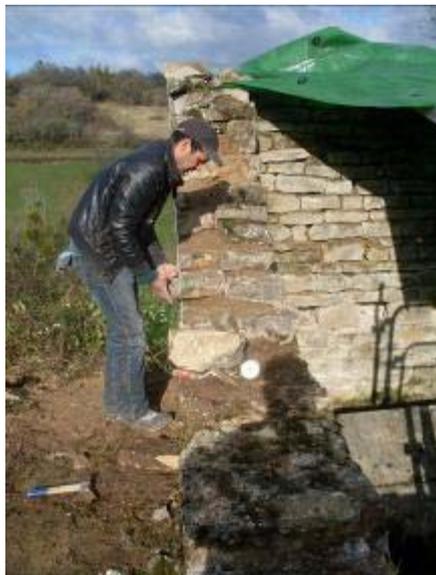
Les cordes guident Abdel et Manu afin que les rangs de pierre soient de niveau.

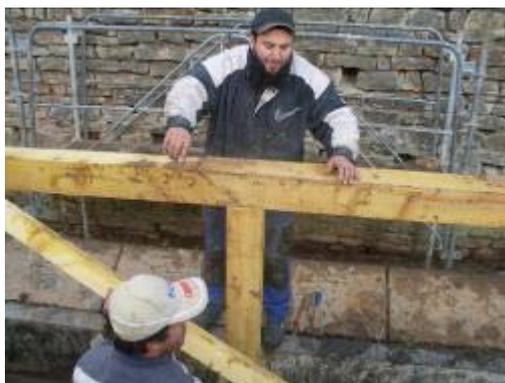
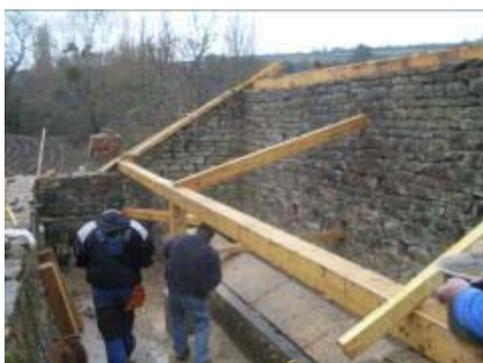
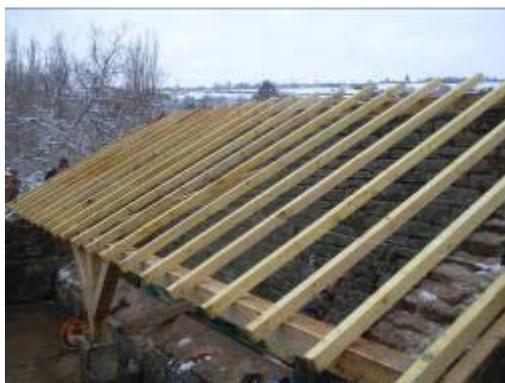
Toute la charpente ayant disparu, c'est un plan proposé par le maire de la commune qui va servir comme modèle.

Le poteau central, qui est à l'aplomb du bassin, initialement en acier, sera remplacé par un poteau de bois posé sur un plot en pierre.

Après la poutre sablière (en bas du toit), la poutre faîtière (en haut), ce sont les chevrons puis les lattes qui sont posées.

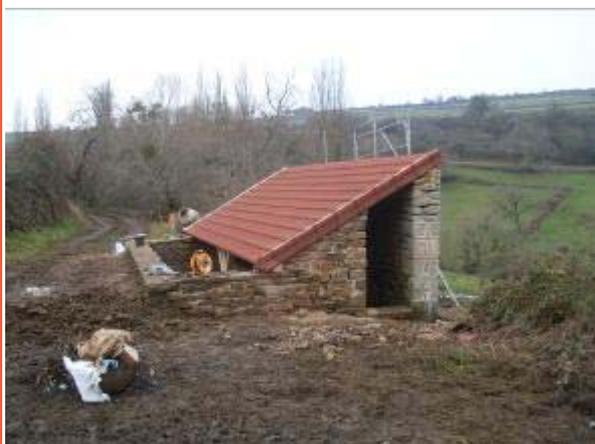
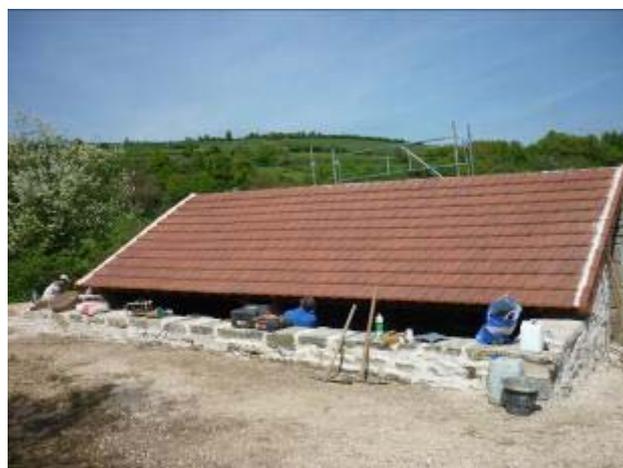
Enfin, les tuiles, et les rives.

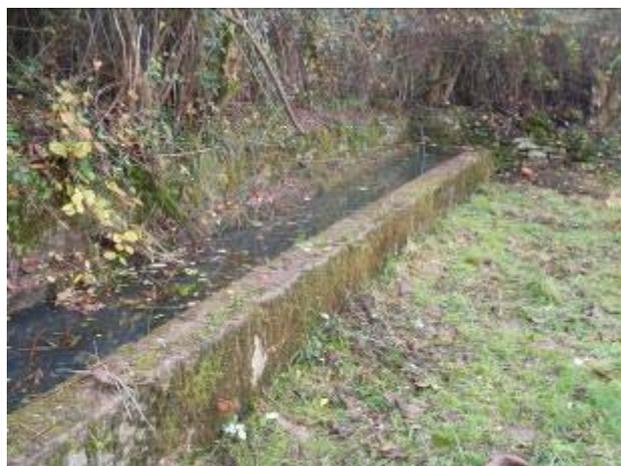
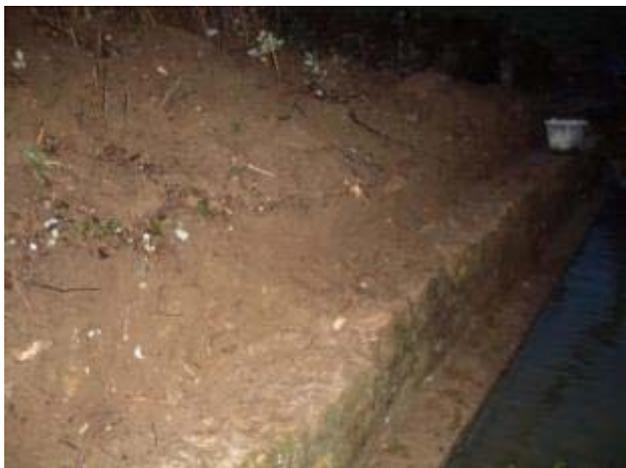
La nature a presque entièrement pris le dessus à cet endroit.

Après une rude bataille contre les ronces, le muret surplombant l'abreuvoir est dégagé. Afin que la terre ne retombe plus, il est décidé de le surélever de plusieurs rangs.

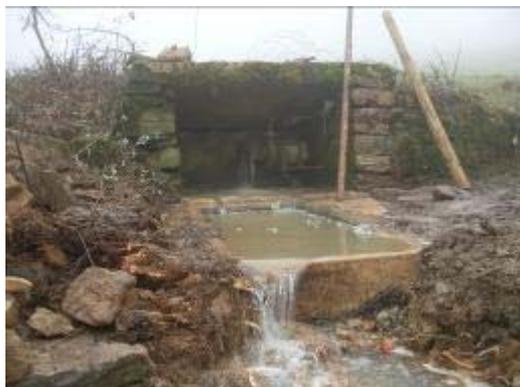
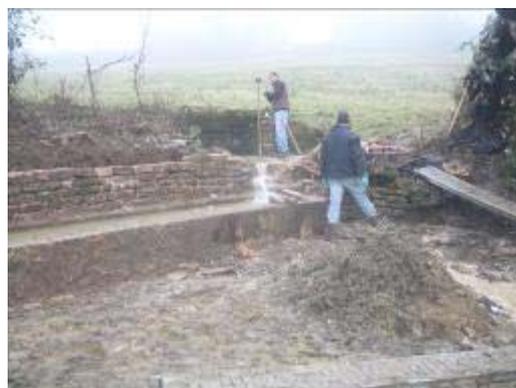
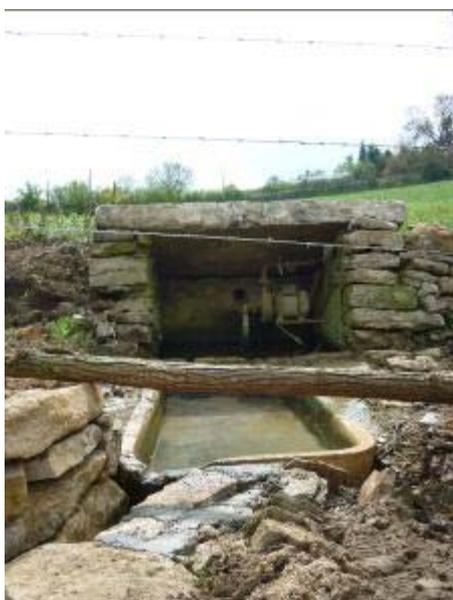
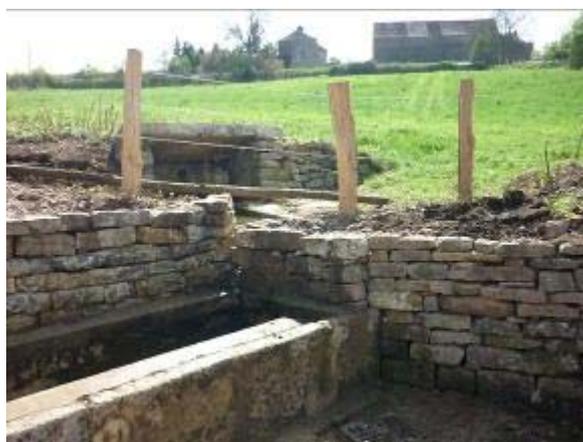
En parallèle, la fontaine alimentant l'abreuvoir, d'une belle facture, se révèle plutôt jolie et après nettoyage, une belle auge en pierre apparaît. Finalement, le tout sera dégagé et restauré afin que l'eau soit canalisée convenablement.

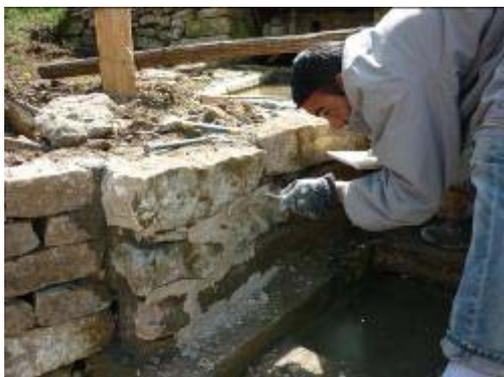
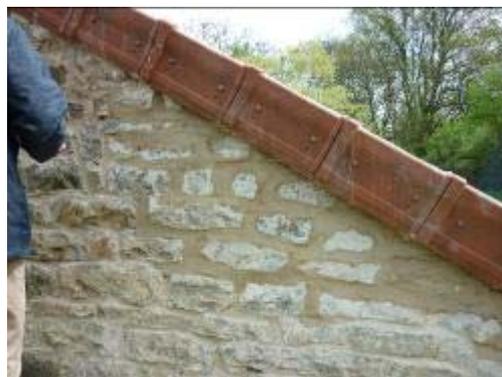
Après quelques semaines, nous revoilà de retour ! Les joints des murs de pierre et les finitions avaient été laissés pour les périodes plus favorables, nos premiers joints ayant gelé...

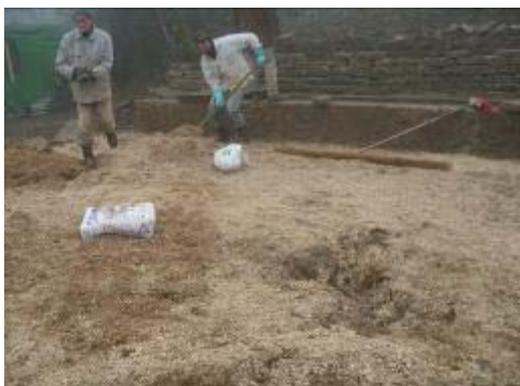
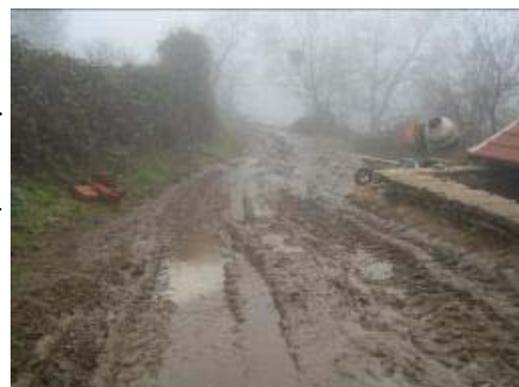
Nos ennemis sur ce chantier : la neige, le gel et la boue !

Elle dévale tout le chemin et la colline pour s'accumuler devant le lavoir, à nos pieds...

La solution : plusieurs tonnes de graviers...
