Journal de Bibracte

N° 142

JUIN 2019

Lettre d'information
du chantier d'insertion

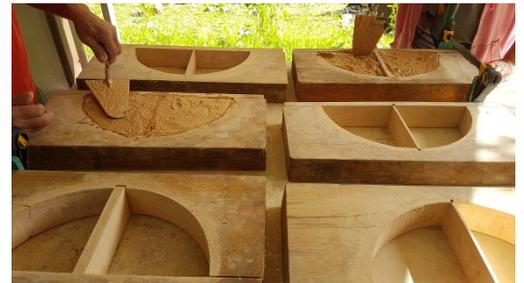
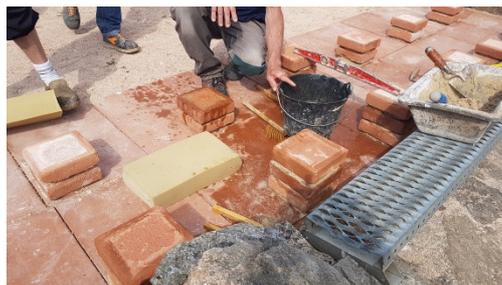
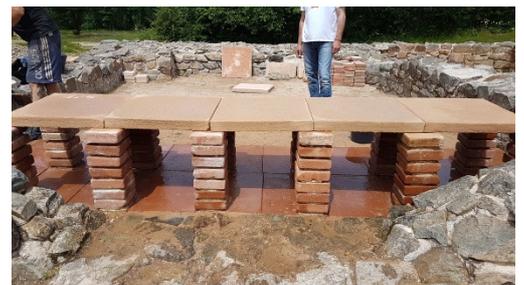
Les Moulages

Lors de la fabrication des colonnes du *Péristyle* il y a deux ans, deux méthodes avaient été employées pour colorer les quarts de colonnes : la première à l'aide de colorants et la seconde avec de la poudre d'amphores. A notre sur-

prise, la poudre d'amphore s'est révélée sensible au gel causant l'éclatement de nombreux quarts de rond, endommageant plusieurs colonnes. Nous avons alors entrepris une nouvelle fabrication par moulage afin de remplacer les éléments

endommagés et compléter *l'Atrium*. Nous en avons profité pour fabriquer de nouvelles dalles et des carrés de ciment teintés pour *l'Hypocauste*, endommagés par des personnes indélicates qui ont pris les pilettes pour des dominos !

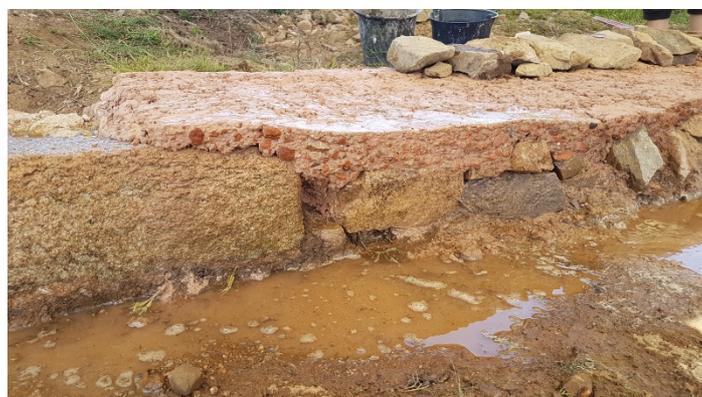
Cela fait une semaine que nous avons débuté les travaux sur PC14 (mur qui clôture un enclos). Nous avons commencé à monter deux abris avec Bruno du service technique, nettoyé les vestiges, puis réalisé un mortier de tuillots qui permettra d'identifier les vestiges de la restitution. Ce travail doit être validé par les architectes avant notre intervention. D'autres membres de l'équipe ont

ratissé le terrain jouxtant le mur et récupéré toutes les pierres de parement qui nous serviront à remonter ce dernier. Pour ceux d'entre nous qui n'ont jamais fait de maçonnerie, un atelier a été mis en place. Nous avons tous aussi bénéficié d'un cours sur la construction d'un mur en pierre sèche dispensé par Michel à la suite de l'accompagnement au retour à l'emploi.
