## Journal de MEAUCE

N°I6

**NOVEMBRE 2022**

## Travaux de consolidation de la voûte

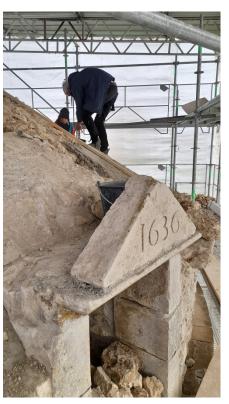
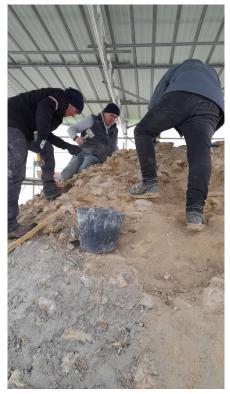
Les travaux de consolidation intérieure de la voûte ayant été menés à bien, nous avons pu commencer les travaux de dépose de la croûte de béton posée sur la voûte.

Nous avons commencé par la base et plus nous montions, plus cela devenait périlleux, car les pierres scellées par le béton se déchaussaient au fur et à mesure. Par ailleurs, plusieurs pierres gélives s'effritaient lorsque nous les retirions. La partie supérieure de la voûte, davantage soumise aux intempéries était dans un mauvais état de conservation malgré la couche de béton.

Suite à cette tâche, nous avons entièrement nettoyé la voûte au jet dans un premier temps et à la brosse avec beaucoup d'huile de coude.

Lettre d'information du chantier d'insertion Cette étape terminée, nous avons commencé les travaux de consolidation de la voûte avec des pierres scellées à la chaux en commençant par la base et en remontant vers le sommet. Il s'agit d'un travail minutieux pour bien placer la bonne pierre au bon endroit.
