RESTAURATION DU LAVOIR DE SAINT-HURUGE

Région : Bourgogne Franche Comté
Commune : Saint-Huruge
Code postal : 71460
Site : Lavoir

Maître d'ouvrage : Mairie
Propriétaire : Commune de Saint-Huruge
Maître d'œuvre : TREMPIN Homme et Patrimoine
Architecte :
Responsable du projet : M. AVENAS

JUILLET 2023

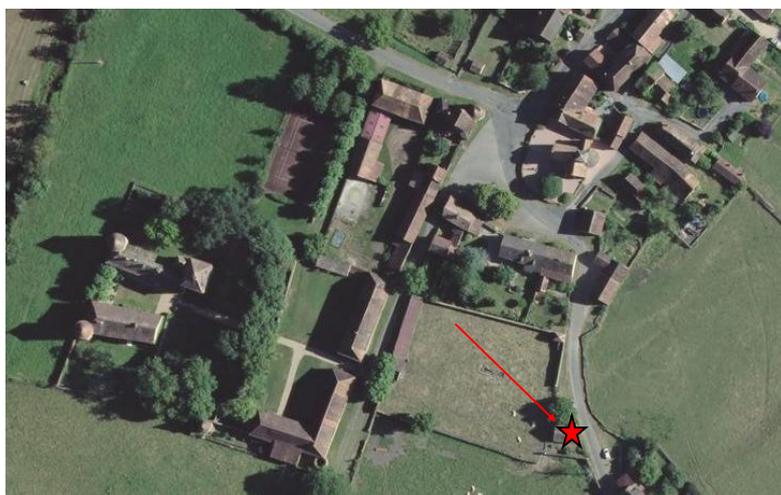
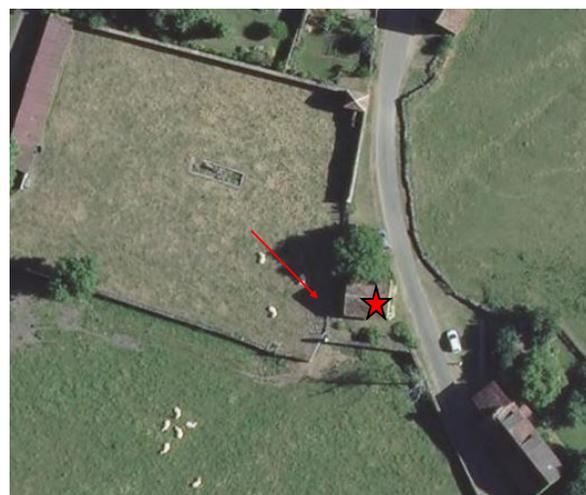
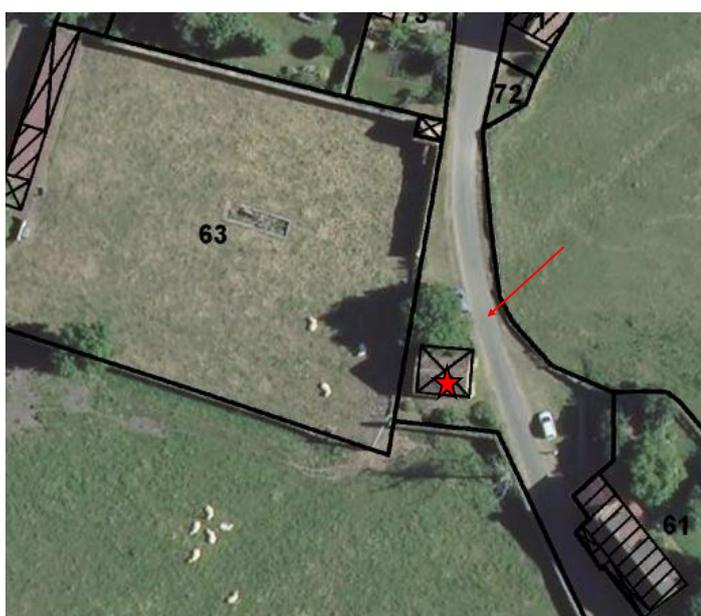
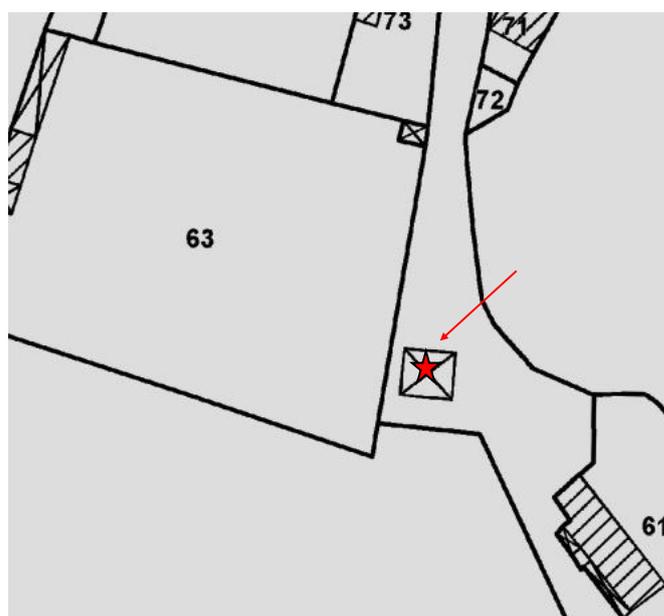
Le lavoir est situé au Sud du bourg, à l'Est de l'emprise du château et de ses dépendances. Il appartient à un ensemble hydraulique composé d'une fontaine et d'un abreuvoir situé de l'autre côté de la route et d'un grand bassin situé dans le pré à l'Ouest.

La charpente est en bon état et aucune fuite n'a été identifiée, même si la couverture en tuiles plates est envahie par les mousses et est marquée par l'usure du temps. Par contre la faîtière et les rives méritent d'être reprises.

Les enduits intérieurs et extérieurs s'effritent progressivement et des zones entières laissent ressortir les maçonneries de pierre.

Des remontées d'eau signalent des fuites dans le dispositif d'alimentation.

Le bassin semble avoir conservé son étanchéité, mais demande un nettoyage complet

L'abreuvoir situé de l'autre côté de la route, n'est plus alimenté par le puit/fontaine et semble avoir des problèmes d'étanchéité.

Une canalisation part de l'abreuvoir, passe en canalisation sur la route, alimente le lavoir et poursuit son cheminement en contournant le lavoir avant de se jeter dans un ru.

Le mur de soutènement dans lequel est enchâssé le puit/fontaine présente des fragilités et mérite d'être repris.
