CHENOVES 71390

La restauration du lavoir des Filletières Juillet 2010

Lavoir des Filletières

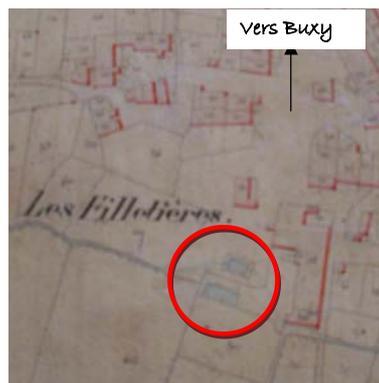
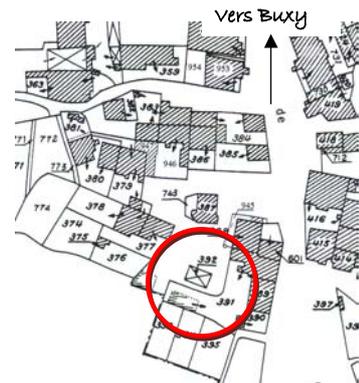
Le lavoir n'apparaît pas encore sur le cadastre de 1811, mais est déjà visible sur celui de 1848 :

Extraits des Cadastres de 1848 et 2009, d'après des documents aimablement fournis par Monsieur le Maire de Chenôves (échelle environ 1/2000).

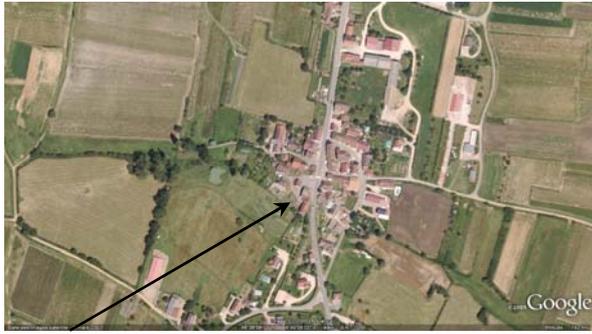
D'après le cadastre, le lavoir n'était pas couvert dans un premier temps, mais aucune date ne confirme la date de construction de la halle. D'après le charpentier, la charpente daterait du dernier tiers du XIXème siècle.

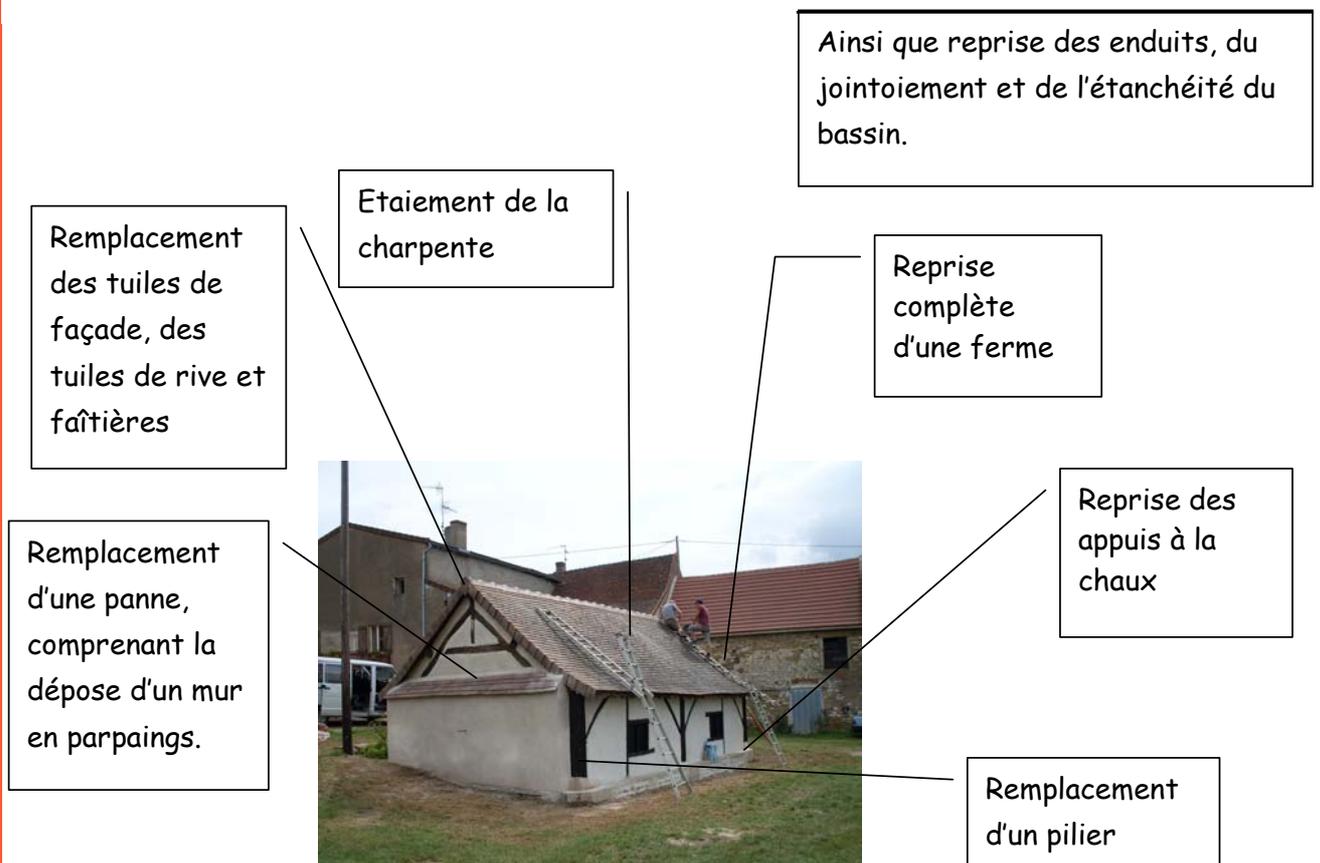
Travaux à réaliser :

Le lavoir exposé aux intempéries a souffert au niveau de la couverture de façade dont les tuiles sont, en grande partie, cassées.

La ferme la plus exposée à la pluie est en très mauvais état et a déjà été sommairement consolidée.

A l'opposé, l'entrait a rompu et à été consolidé par un pilier composé de parpaings.

L'enduit du bassin a perdu une grande partie de son étanchéité et les mousses se sont installées.

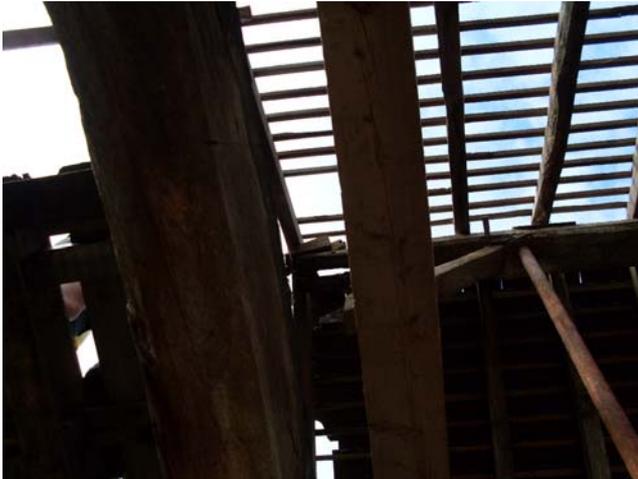
Charpente : lattis et étaieiment avant remplacement de la ferme

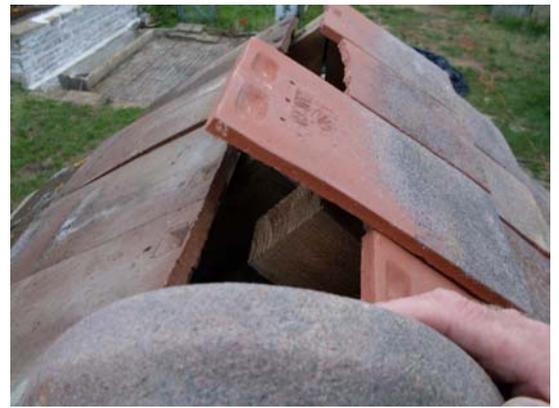
Ajustement du dernier rang de tuiles qui sera recouvert en partie par les faîtières.

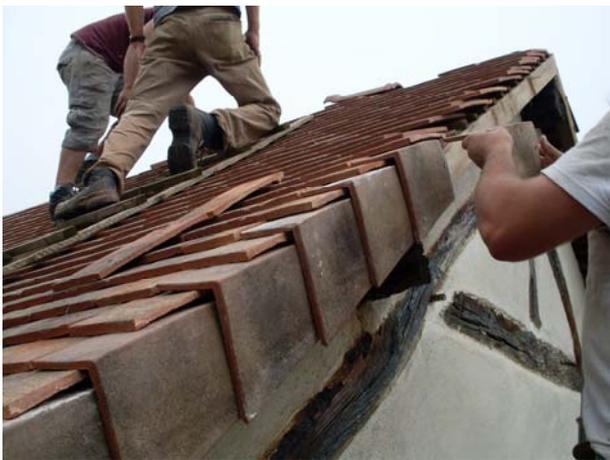
Pose des faîtières et des tuiles de rive. Il faut découper à la meuleuse la dernière tuile du rang pour qu'elle s'adapte parfaitement au profil de la rive : difficile lorsque le toit forme un trapèze !

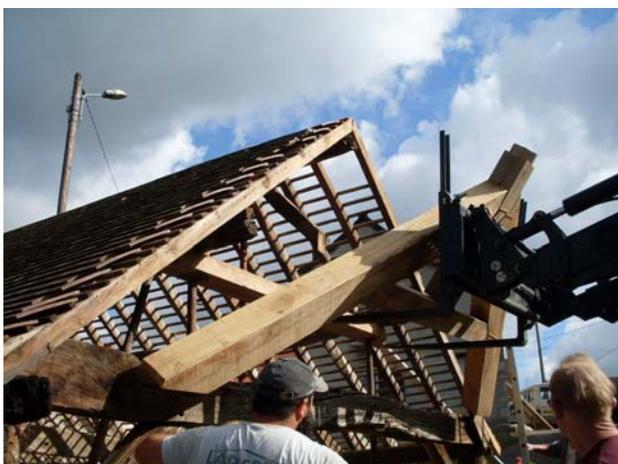
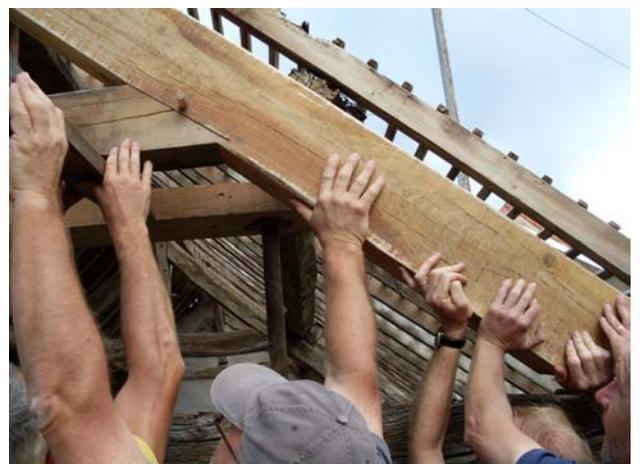
Présentation de la toute nouvelle ferme, puis, pour l'ajustement, tout le monde s'y met !

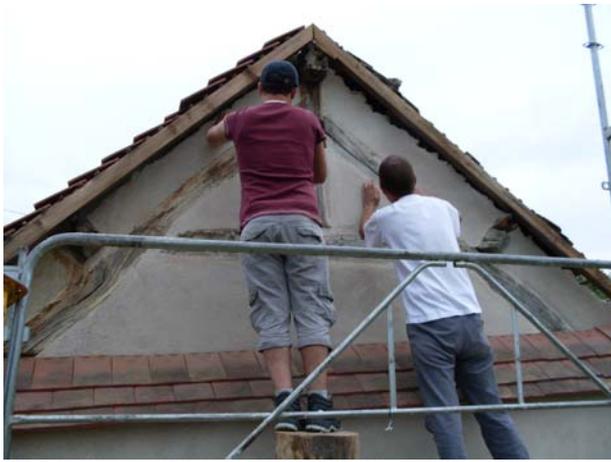
Passage d'une couche de lasure transparente.
