GERMAGNY

Restauration du lavoir communal

Août/septembre 2010

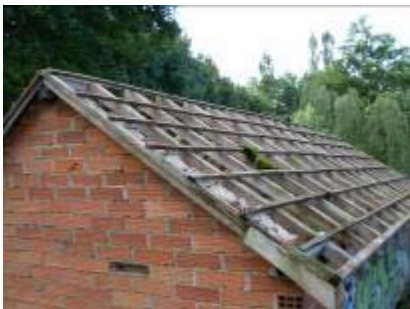
Après dé-tuilage, la charpente est prête à être réparée.

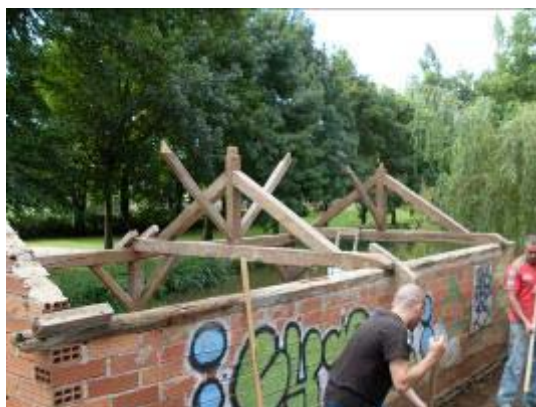
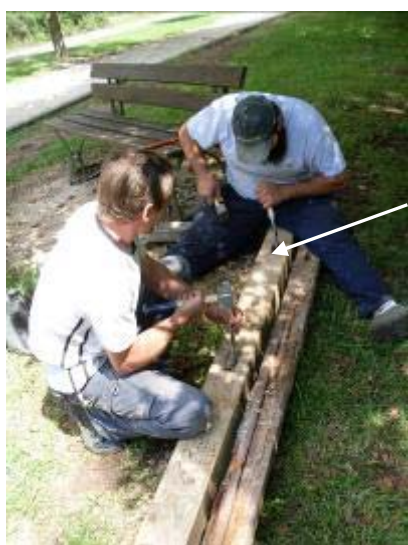
Réalisation des mortaises à l'aide d'un ciseau à bois et présentation de la nouvelle panne faîtière.

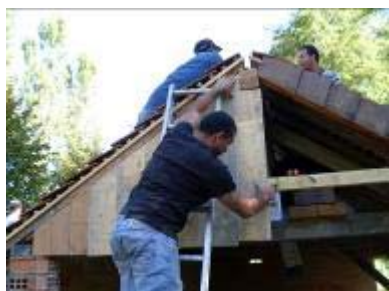
Pose des planches et traçage du motif au compas.

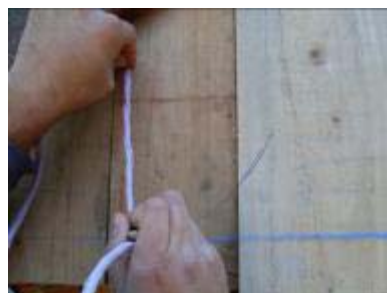
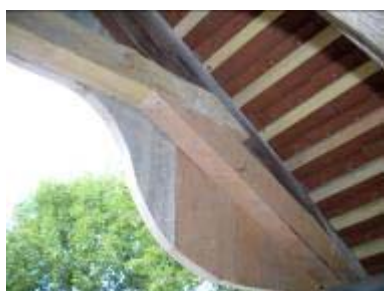
Réalisation d'un contre-fort à l'aide d'un morceau de chevron puis passage au pinceau de deux couches de lasure.

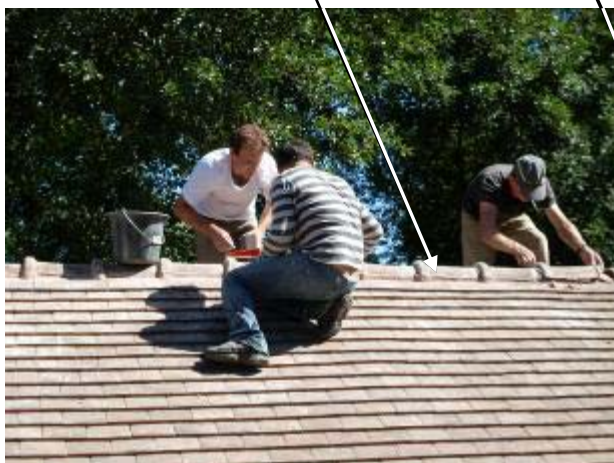
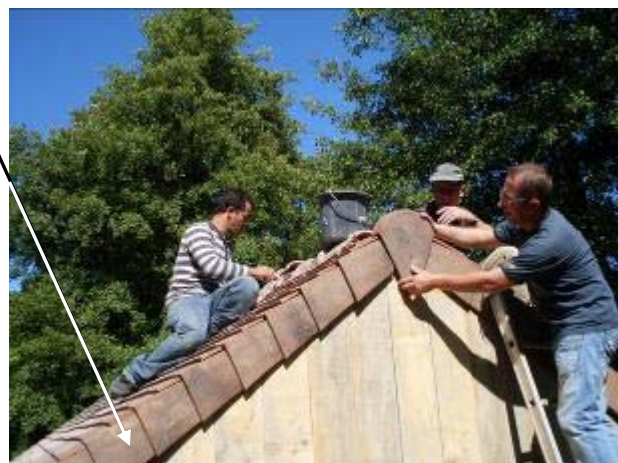
Pose des tuiles faîtières, des tuiles de rive et des frontons assortis aux tuiles choisies : le modèle Ste Foy, colori Chevreuse :

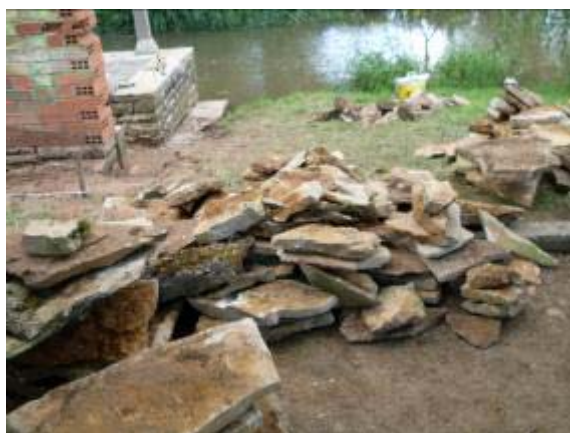
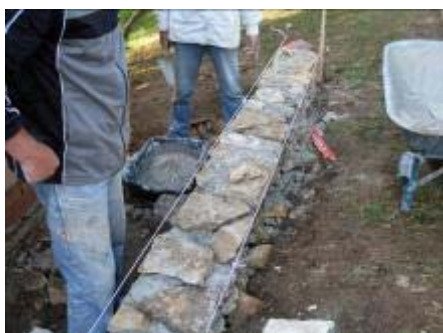
Montage des rangs de pierres entre des cordons, qui délimitent la largeur du mur et la hauteur du rang de pierres.

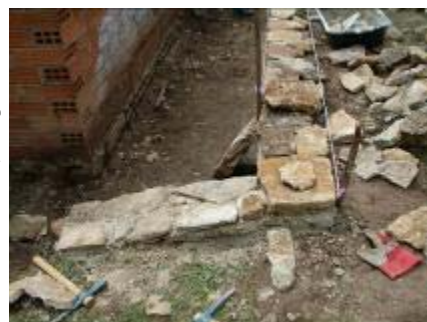
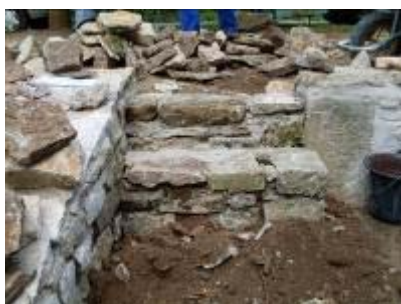
Choix des pierres du dessus du mur : cette fois, le cordeau sert à mettre le dernier rang de niveau.

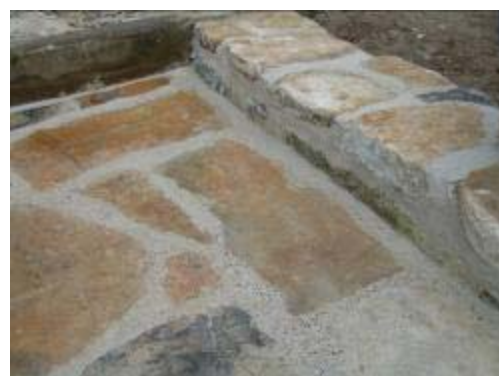
Dallage : avant et après réalisation des joints à la chaux et essuyés à l'éponge.

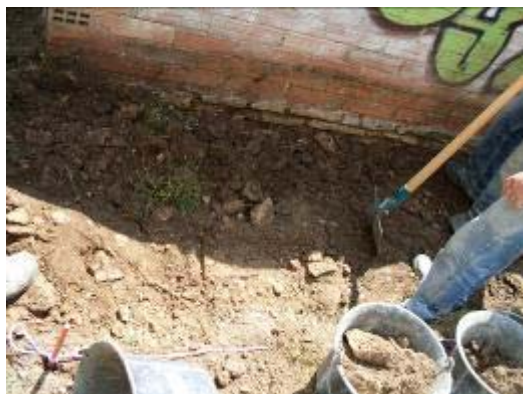
Première étape : réaliser une tranchée avec une pente de 1%, soit 1cm par mètre, afin que l'eau s'écoule.

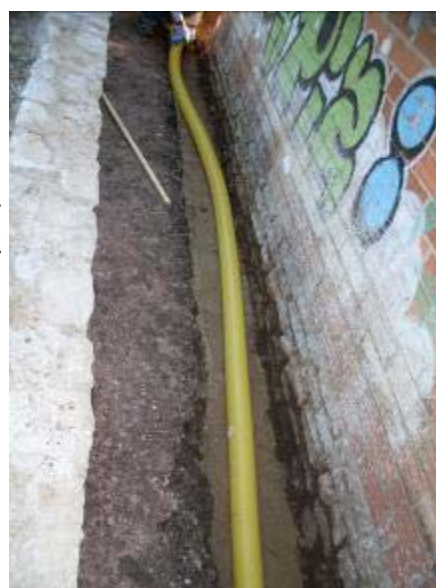
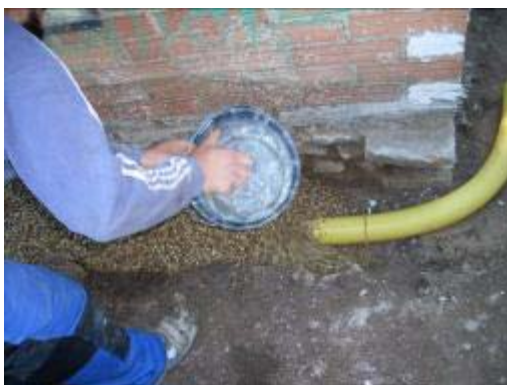
Après pose d'un lit de sable, le tuyau perforé spécial pour le drainage est présenté dans la tranchée.

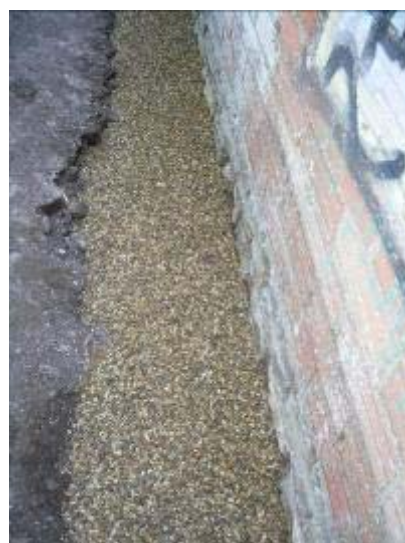
Enfin, le tout est recouvert de gravier, qui empêche le drain de se colmater.

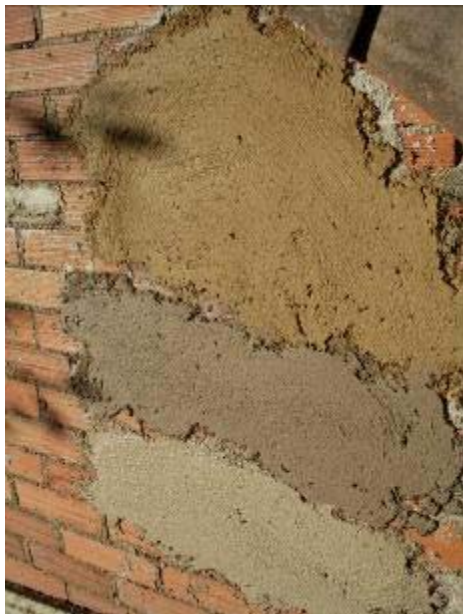
Essais de teintes : avec du sable jaune, de la terre et avec plusieurs dosages.

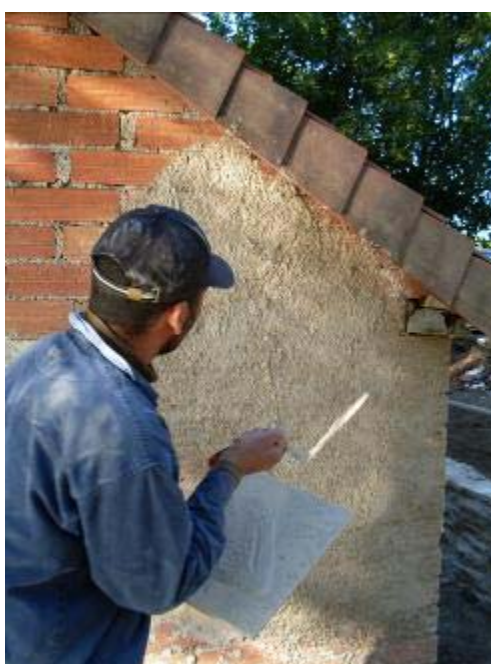
Application de l'enduit en couche épaisse à la truelle.

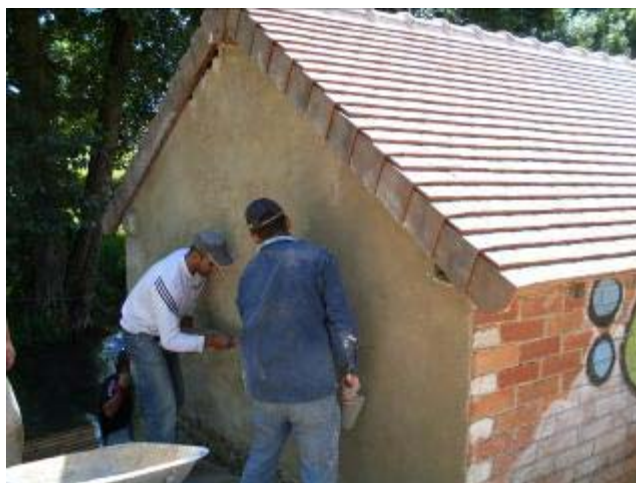
Après application, passage de la taloche afin d'égaliser la surface, puis de la taloche-éponge pour faire ressortir le grain de l'enduit.

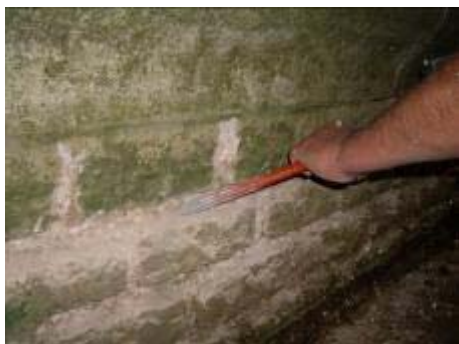
Première étape : piqueter les joints existants réalisés en ciment à l'aide d'un burin et d'une massette.

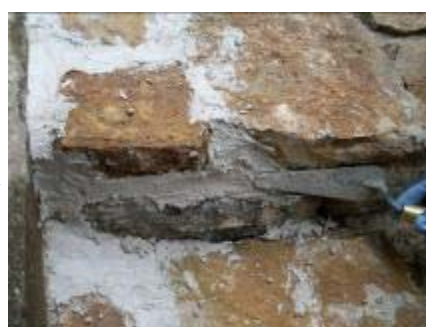
Puis garnissage des espaces entre les pierres au moyen d'un mortier de chaux et à la langue de chat

Enfin, les joints sont essuyés à l'éponge humide pour leur donner un plus bel aspect.

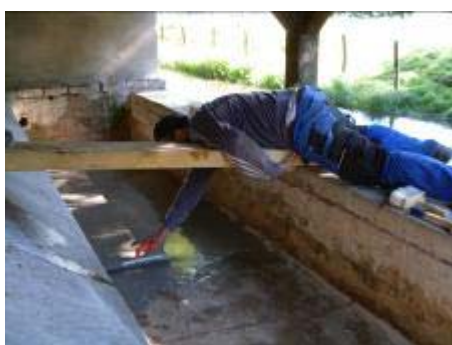
Le sol du bassin étant irrégulier, il a fallu rattraper le niveau avec un ciment spécial auto lissant, appliqué à la taloche : ainsi, la surface devient plane comme un miroir.

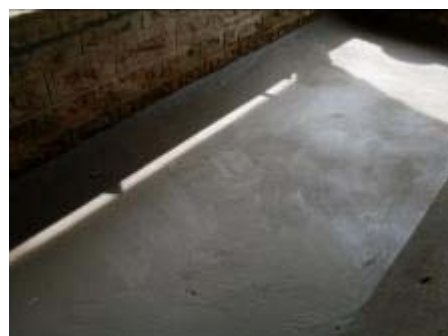
Puis, afin de rendre le bassin étanche, un enduit étanche est appliqué en deux couches à la brosse : toute fuite d'eau est désormais impossible.
