BUXY

Restauration du lavoir

Janvier 2011

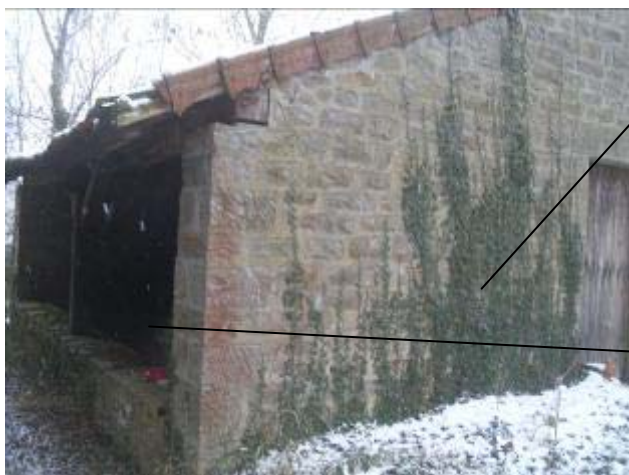
La végétation commence à envahir les murs : elle sera retirée.

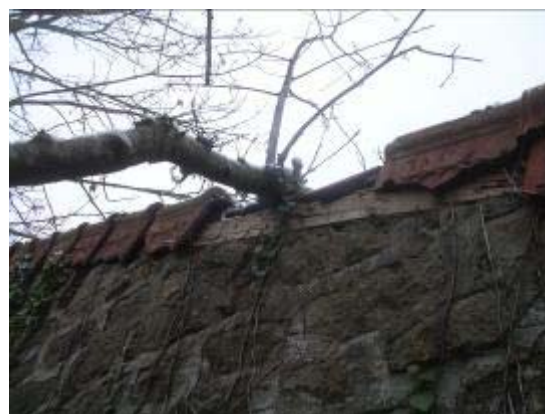
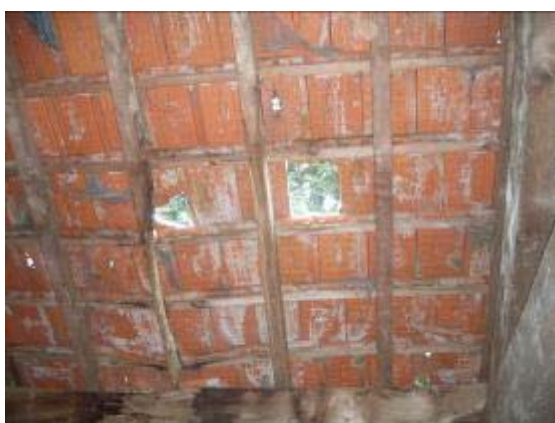
Des branches sont tombées sur le toit : certaines tuiles de rive sont cassées et devront être changées.

La charpente sera remplacée et de nouvelles tuiles posées.

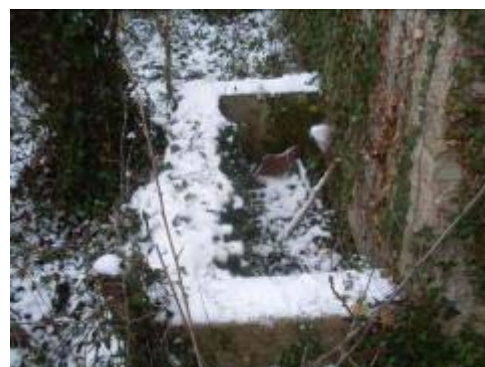
Les évacuations d'eau, en partie comblées par des gravats, seront dégagées.

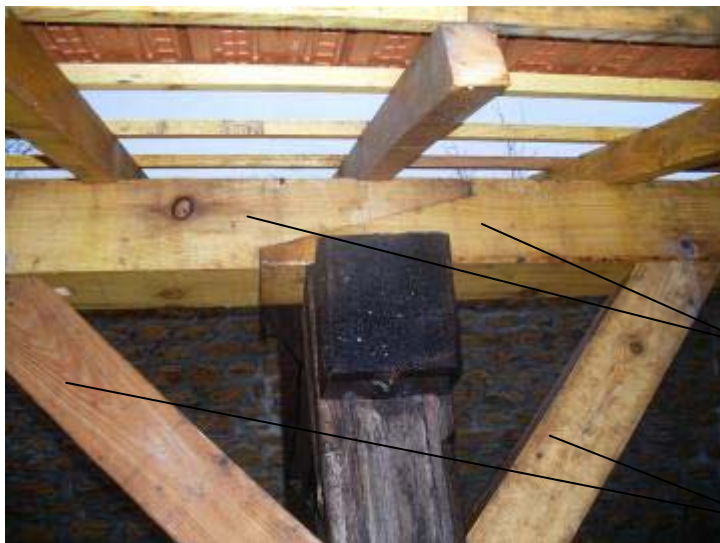
Avant de commencer la couverture, il a fallu changer les parties de charpente pourries et menaçant de tomber.

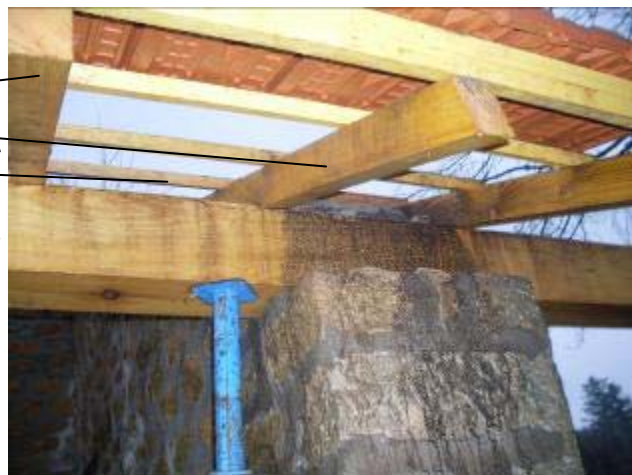
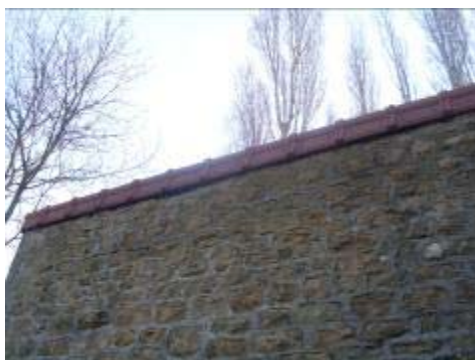
La nouvelle poutre sablière, en deux partie en raison de sa longueur.

Les nouvelles contrefiches.

De nouveaux chevrons et de nouvelles lattes sont posées : nous connaissons déjà bien la technique, expérimentée à de nombreuses reprises depuis le début de notre contrat chez Tremplin.

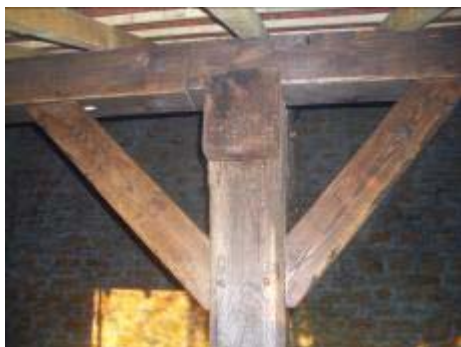
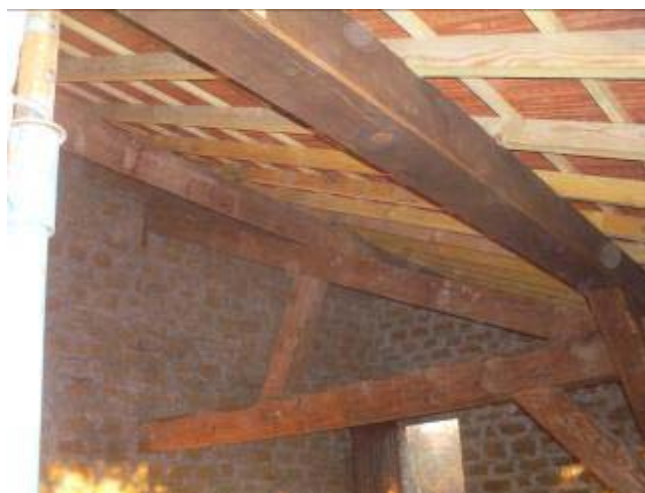
Etat du mur côté route : les nouvelles tuiles de rive.

La nouvelle couverture vue de dessous

Aspect du nouveau poteau central.

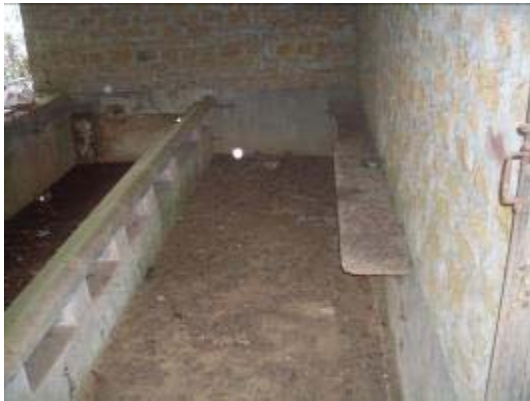
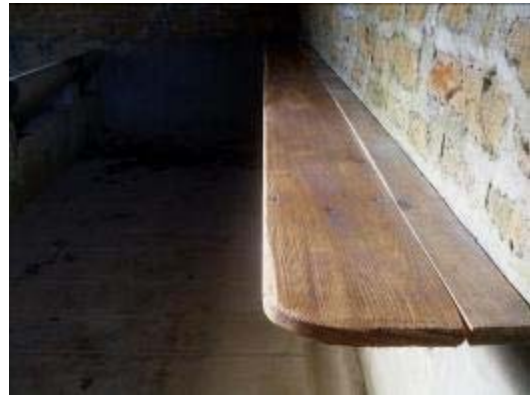
A l'intérieur, une planche permettait de poser le linge : remplacée et traitée, la nouvelle tablette est prête à resservir !

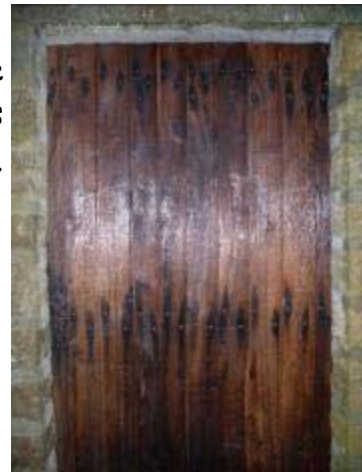
La porte du lavoir, en bon état et complète, a juste été traitée par un produit contre les insectes xylophages et teintée.

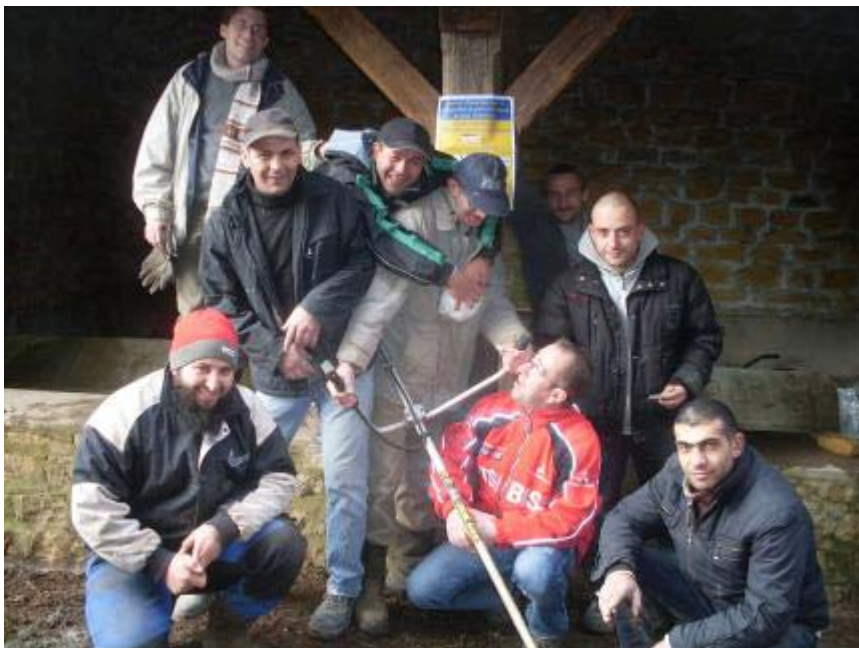
Les techniques : maçonnerie :

Afin de pouvoir réparer le bassin, et colmater les fuites, il a fallu enlever les parties cimentées abîmées ou fendues, à l'aide de m a r - teaux et de bu - r i n s , p u i s remplir

les espaces ainsi libérés par un produit d'é-tanchéité.

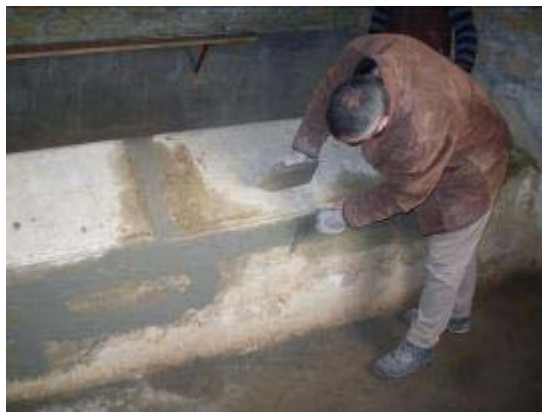
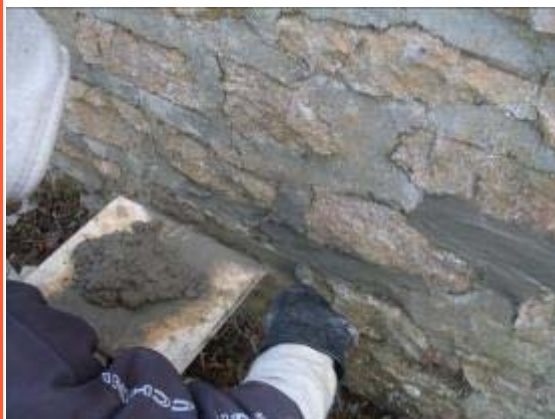
Les joints des murs du lavoir sont en relatif bon état. Mais, à certains endroits, il y a des manques. La technique est différente de celle que nous avons l'habitude d'utiliser (chaux et finition à l'éponge), et nous avons dû nous adapter : ici, les joints, issus d'une précédente res-tauration, sont en ciment gris et lissés à la truelle. Après quelques hésitations, la technique est vite maîtrisée et les rac-cords rendus quasiment invisibles !

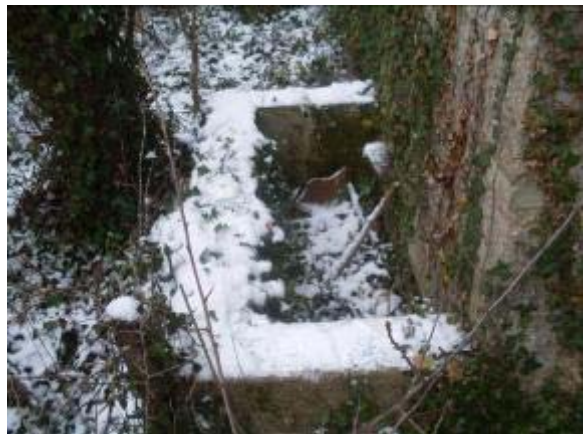
La sortie d'eau du lavoir : avant et après.
