ST-MARTIN-DU-TARTRE

Restauration du lavoir de Maizeray  
*Juin et Août - septembre 2011*

Situation, état et travaux à réaliser :

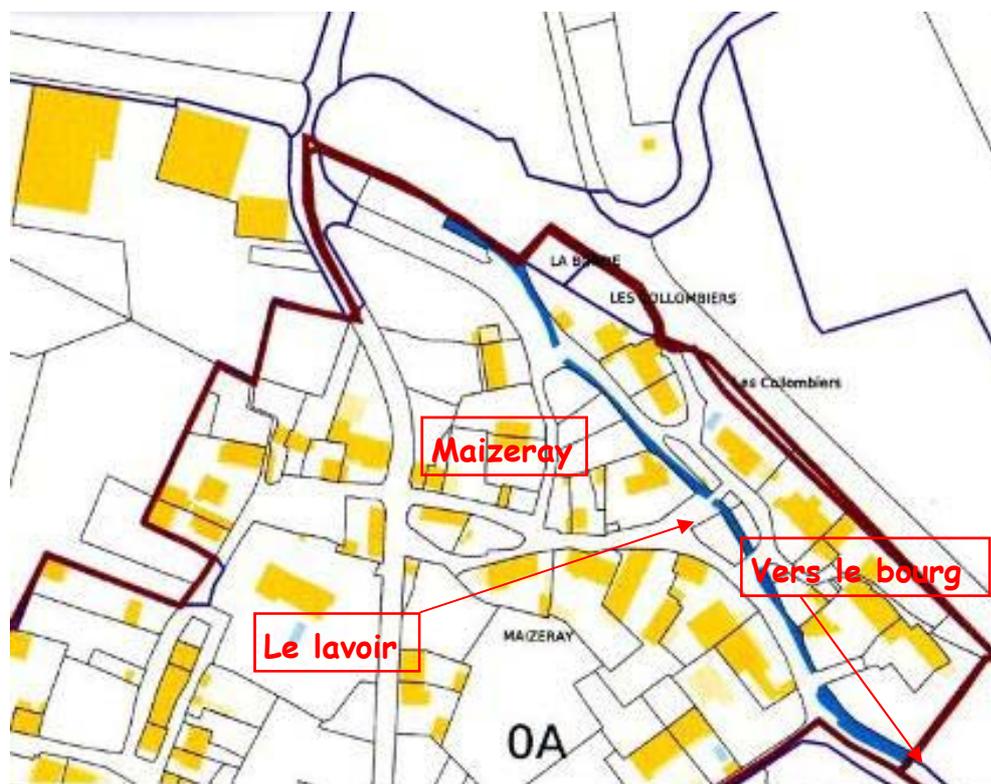
L'ensemble se compose d'une citerne à laquelle est adossée un abreuvoir et d'un lavoir alimenté par une canalisation.

Le lavoir est constitué de pierres maçonnées recouvertes d'un enduit ciment très dégradé et de pierres de taille pour la plupart gelées et très fragiles.

La citerne a la forme d'un gros massif construit en pierres et en briques et recouvert d'un enduit ciment devenu gris foncé avec le temps.
