RESTAURATION D'UN MUR EN PIERRE SECHE

DONZY LE PERTUIS

Etat des lieux :

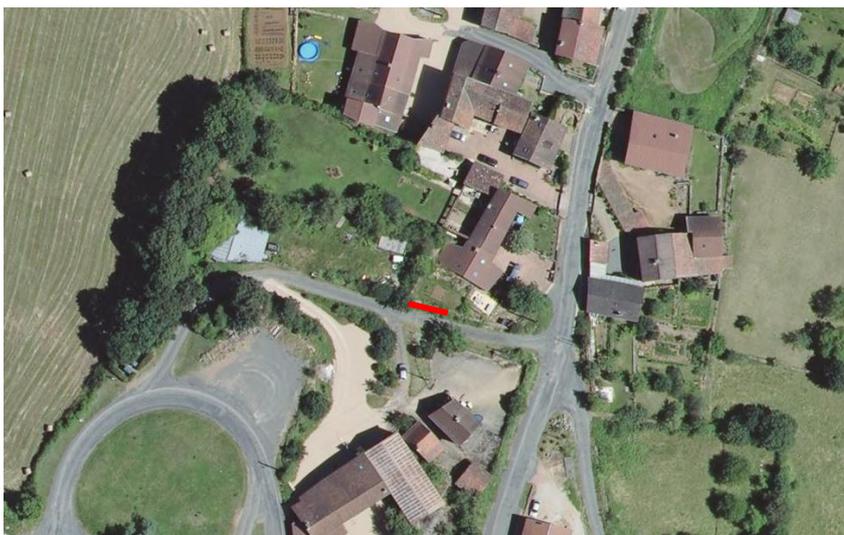
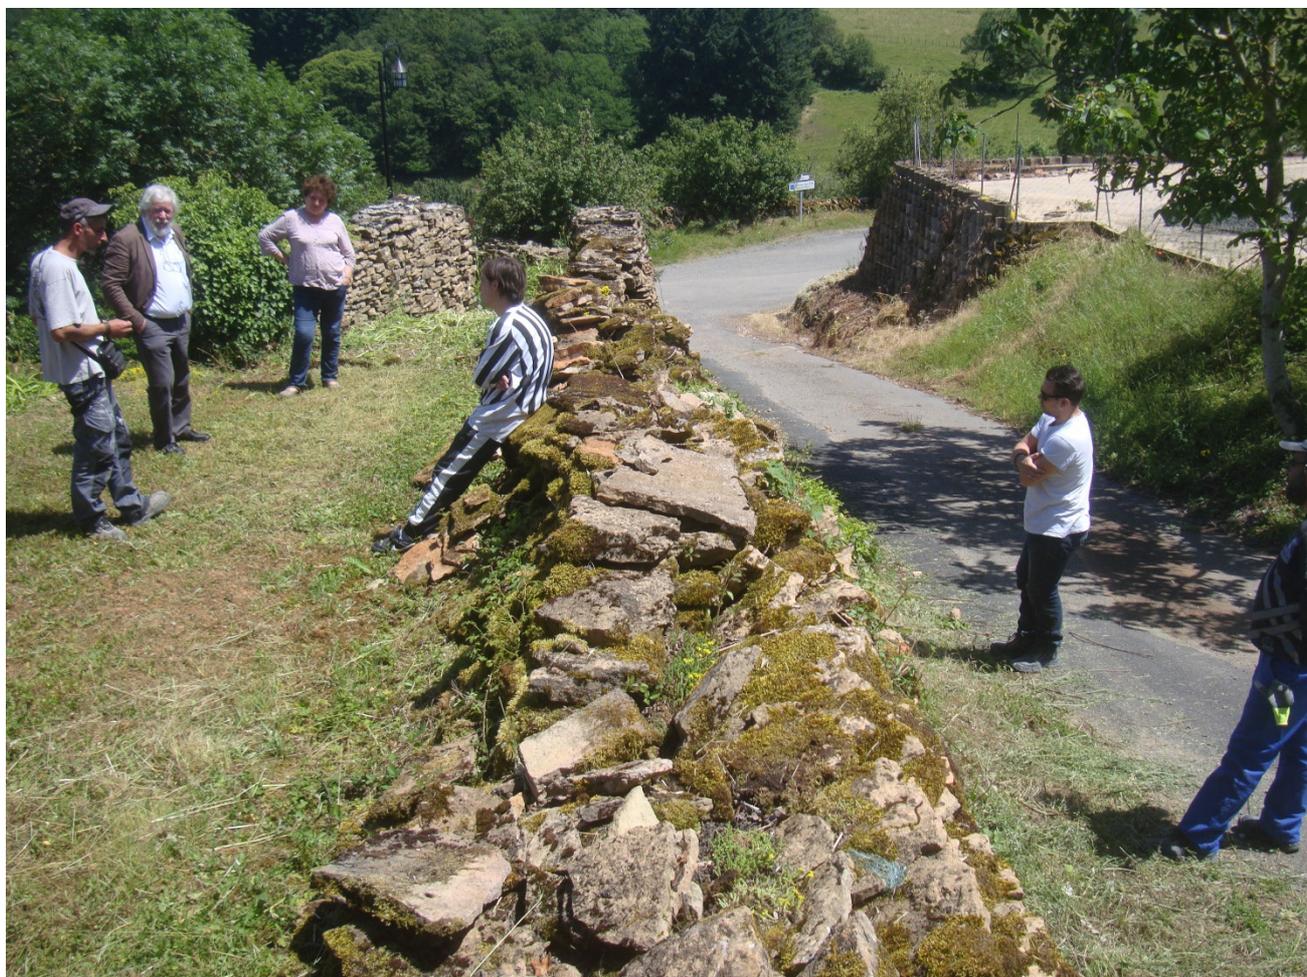
La mur de soutènement a été fragilisé par les travaux de voirie et par les racines des arbres implantés à sa base.

La végétation envahissante et le manque d'entretien régulier a accéléré les dégradations.

Par ailleurs, une grande partie des pierres gélives a conduit à des tassements et des effondrement.

Enfin le ravinement de l'eau en bordure du chemin goudronné a sapé les fondations devenues instables.
