# RESTAURATION DE LA CADOLE DE SAULES

Commune : Saules

Site : Cadole

Janvier 2020

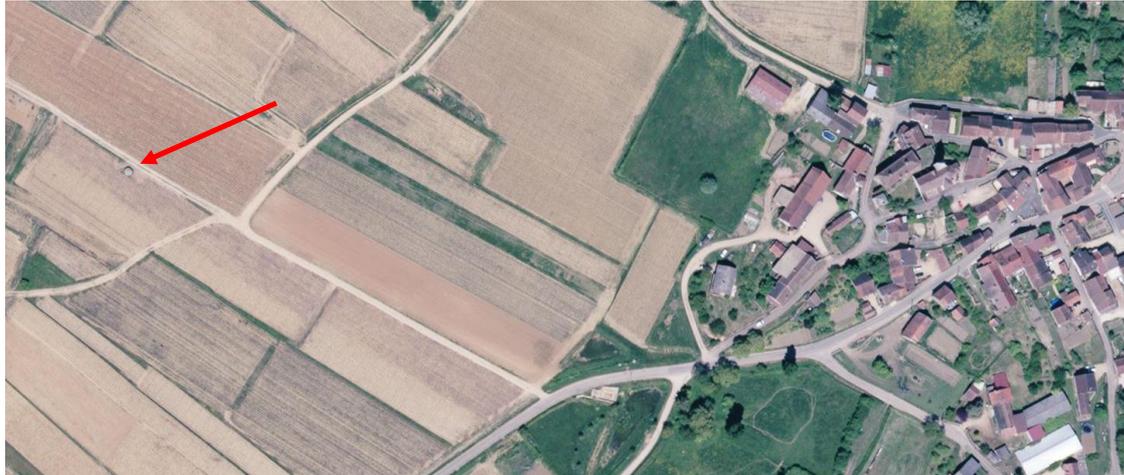
La cadole située au cœur des vignes est assez bien conservée.

La charpente restaurée est en bon état, mais des infiltrations dans la couverture doivent être rapidement stoppées.

La couverture en laves est en relativement bon état. Moins de 10 % des laves sont cassées ou gelées.

Le dysfonctionnement le plus important se trouve au niveau de la porte. Les jambages et la pierre faisant linteau se désolidarisent des maçonneries et se déforment l'ouverture, ce qui empêche aujourd'hui la porte de fermer.

Décassement intérieur pour aplanir et nettoyer le sol.

Jointoiment des pierres de jambage de la porte après Remaillage des maçonneries pour redonner la stabilité à l'ouverture.

Jointoiment des maçonneries à l'intérieur et à l'extérieur à la chaux légèrement teintée dans la masse à l'ocre naturelle.

Démoussage naturel des pierres de laves, remplacement des laves détériorées ou gélives, recalage des laves.

Nettoyage et traitement de la charpente.

Restauration de la porte et traitement de celle-ci pour en permettre la fermeture.
