# RESTAURATION DE LA FONTAINE LAVOIR ABREUVOIR RAGNY MONTCEAUX-RAGNY

Site : Fontaine lavoir abreuvoir de Ragny

## Etat des lieux :

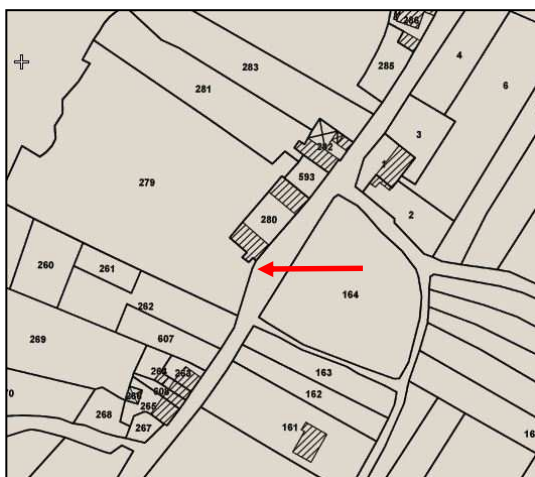
Le lavoir est de taille très modeste. Il est constitué d'un bassin rectangulaire qui n'est pas couvert. Le bassin n'est plus étanche et les lichens ont tachés les pierres.

L'abreuvoir ne retient plus l'eau et le sol a subi l'érosion des écoulements d'eau.
