# RESTAURATION DU LAVOIR - FONTAINE MASSON SAULES

Commune : Saules

Site : Lavoir—fontaine Masson

Septembre 2018

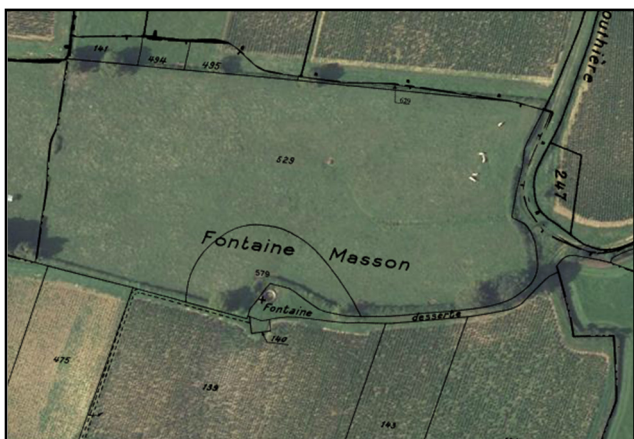
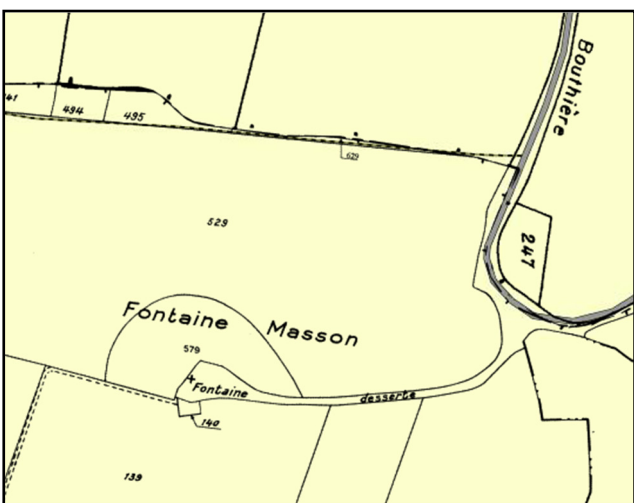
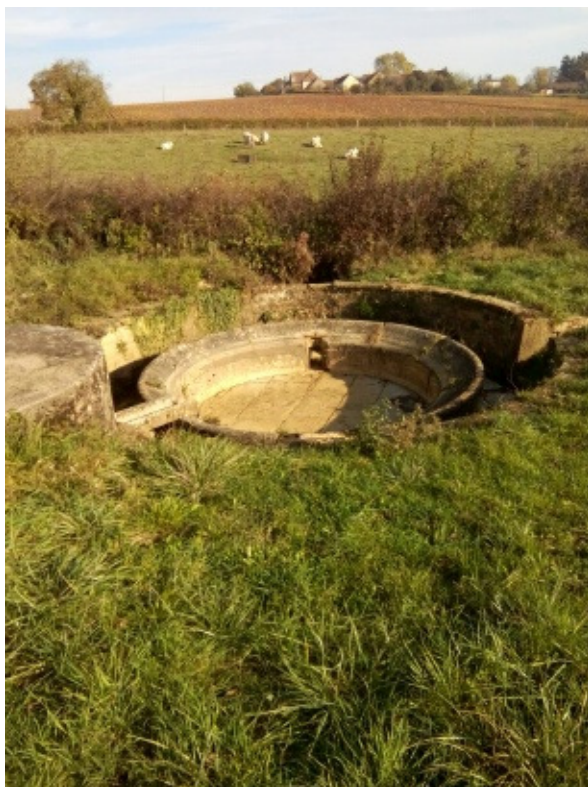
Il se présente sous la forme d'un trou, isolé au milieu de terrains en pré, ceint d'un mur de pierres en soutènement d'un mètre trente de hauteur, dans lequel un bassin circulaire de 3.5m de diamètre est accessible par un escalier.

A l'arrière, en face de l'escalier d'accès, un massif circulaire, assez imposant, patiné par les temps et recouvert de mousses, sert de réservoir.

L'accès au bassin se fait par 4 marches dont l'emprise commence environ un mètre en retrait du mur de soutènement qui arrive sur un couloir étroit, dallé de pierres avec un caniveau sur son bord extérieur.

Le mur de soutènement de forme circulaire s'élève sur environ 1.30 mètre et est constitué d'assises de pierres sommairement équarries. Celles-ci, comme en témoignent les traces parcellaires étaient recouvertes d'un enduit traité en faux joints de pierre à la fourchette.

Le système hydraulique semble fonctionner normalement puisque le bassin est approvisionné par le réservoir par un goulotte taillée dans un seul bloc de pierre évidé et que l'évacuation se fait par une brèche qui rejoint un caniveau qu'il faudra curer.

Le mur de soutènement se termine par un rang de couvertines faite de larges pierres plates.

Le bassin connaît quelques fuites, mais rien qui soit suscep-

tible de remettre en cause son intégrité. Les margelles de pierres taillées dans des grands blocs calcaires dont certains se sont délités sous l'effet du gel.
