# RESTAURATION D'UN MUR DE SOUTÈNEMENT

## SAINT-MARTIN-SOUS-MONTAIGU

Commune : Saint-Martin-sous-Montaigu

Site : Mur en pierre sèche

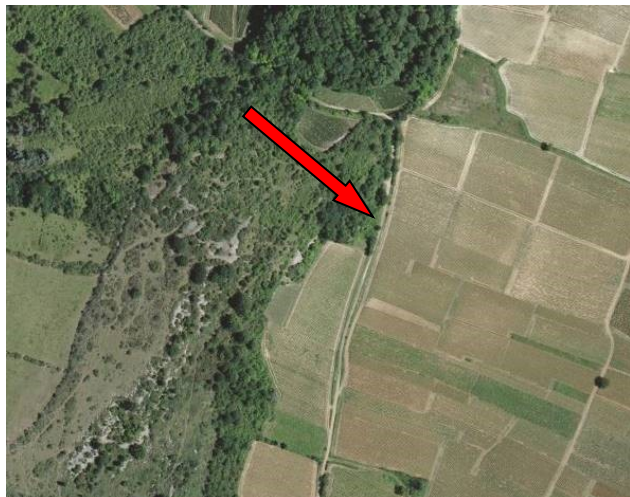
Le mur de soutènement en pierre sèche qui supporte le chemin en contre haut s'est effondré sur une huitaine de mètres à la limite d'un escalier créé dans l'épaisseur du mur constituant une zone de fragilité.

Nettoyage de haut de mur afin d'éliminer la végétation (mousses et lierre).

Remontage du mur en pierre sèche avec à la base des assises larges sans liant et avec les pierres sur place.

Reprise et consolidation de l'escalier.
