RESTAURATION DU LAVOIR DE DREVIN

SAINT-PIERRE-DE-VARENNES

Maître d'ouvrage : Mairie
Propriétaire : Commune de Saint-Pierre-de-Varennnes
Maître d'œuvre : TREMLIN Homme et Patrimoine
Responsable du projet : M. Gérard DURAND

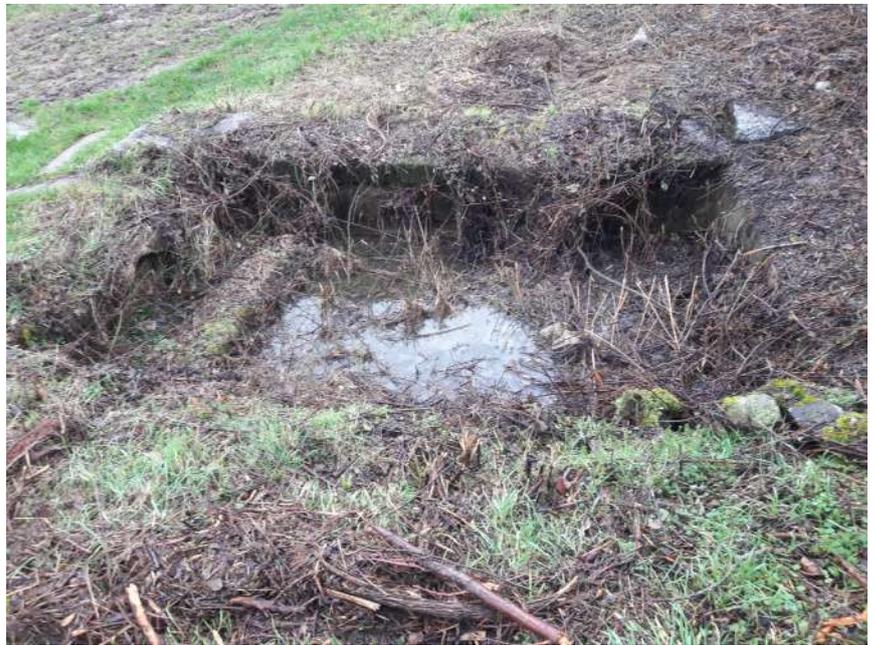
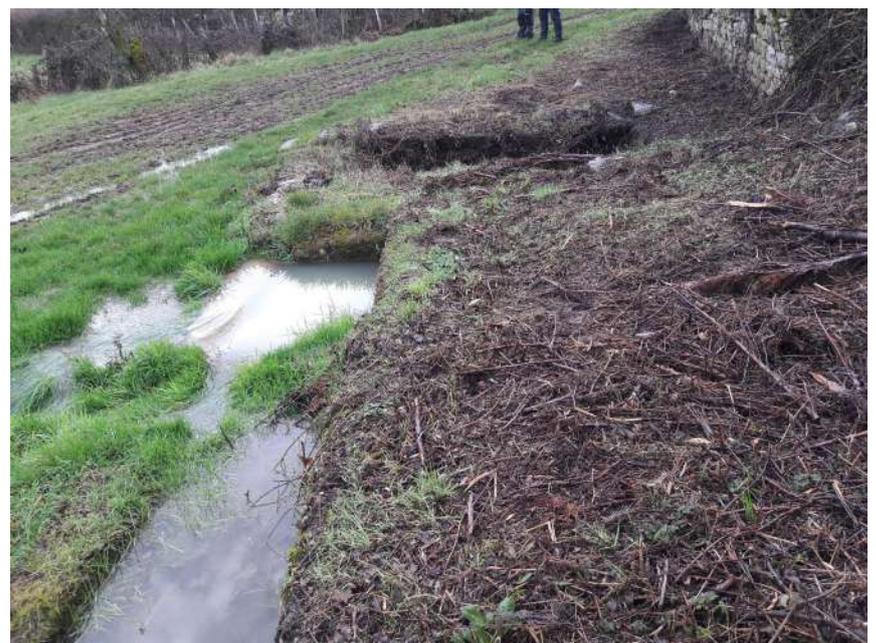
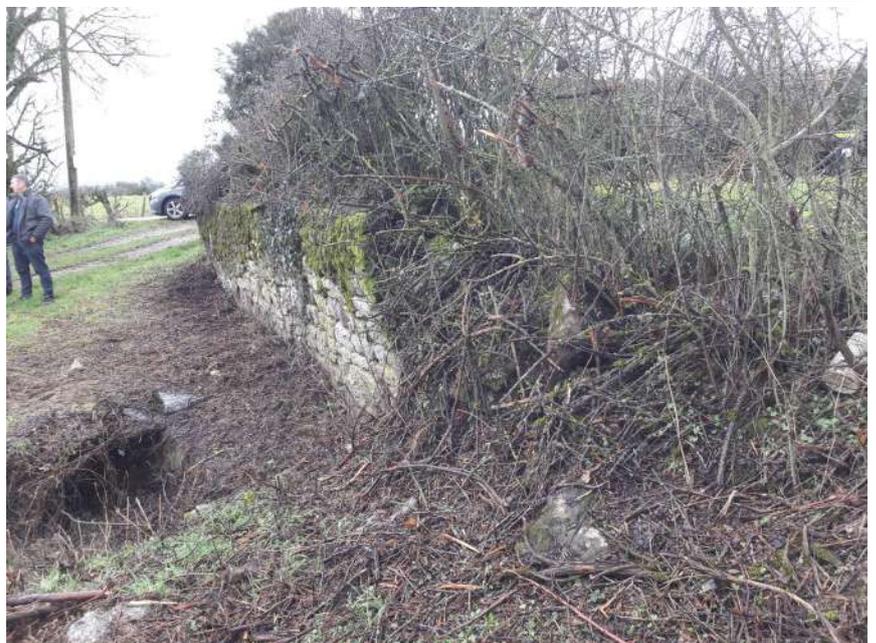
La végétation a envahi l'ensemble de longue date et l'eau ne s'évacue plus.

Les contours des trois éléments se devinent péniblement.

L'ensemble des maçonneries ont souffert et de nombreuses pierres sont déchaussées.

La circulation d'engins agricoles, qui passent trop près du lavoir n'est pas étrangère au mauvais état des maçonneries.

Le mur en pierre sèche au dos de l'ensemble est lui aussi envahi par la végétation et les racines de la haie plantée au dessus sont vraisemblablement à l'origine de l'effondrement d'une partie du mur.

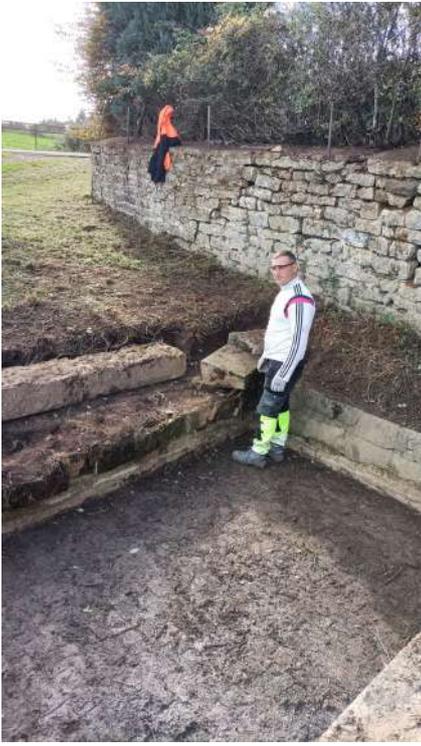
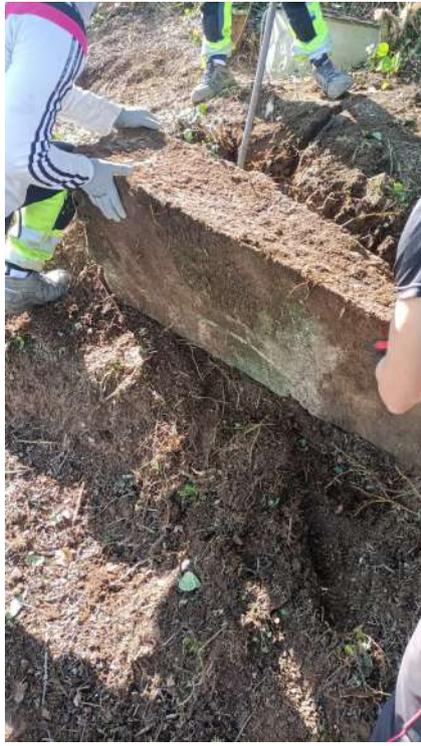
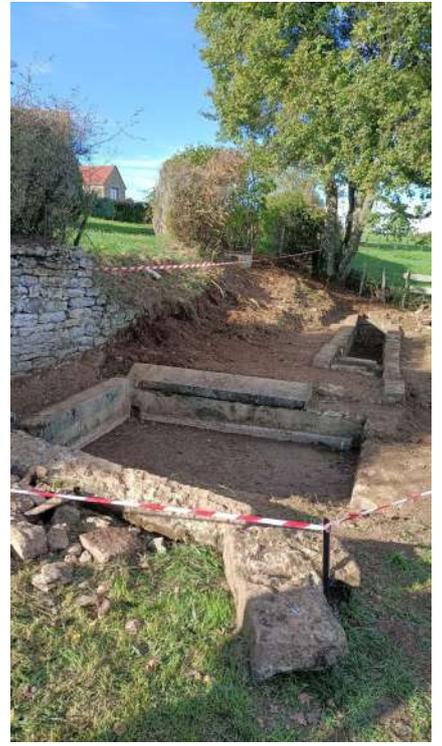
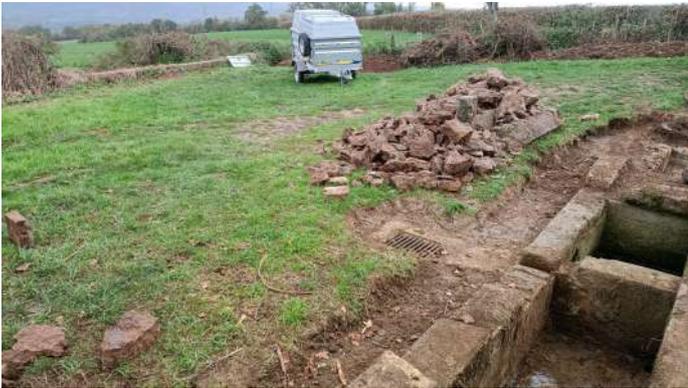
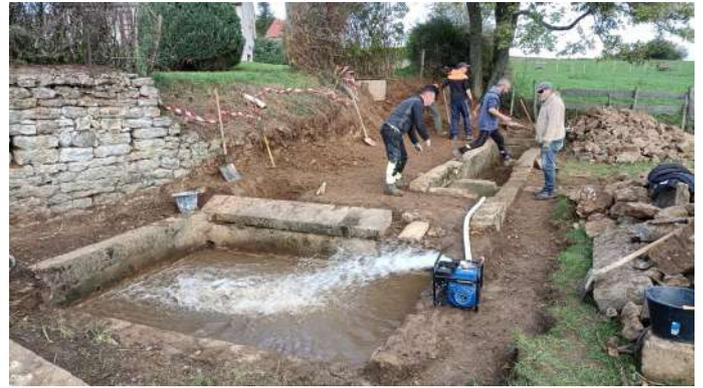
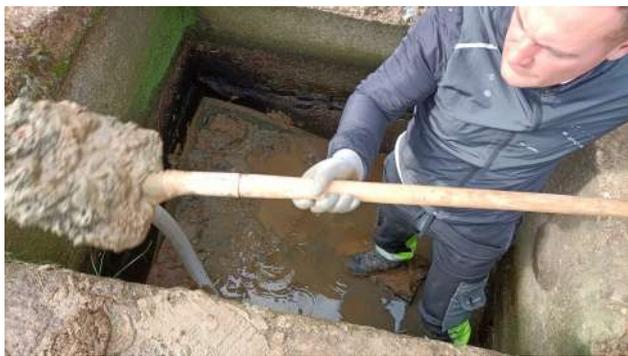
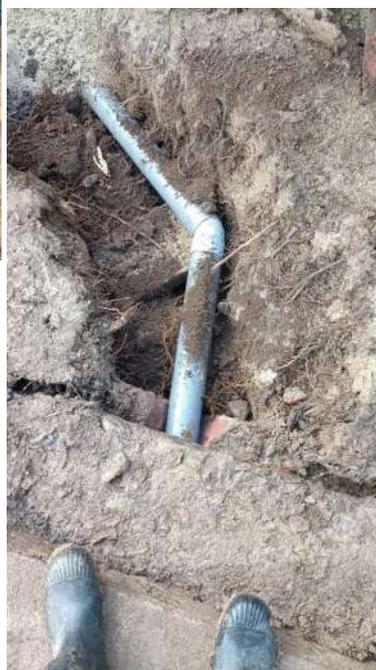
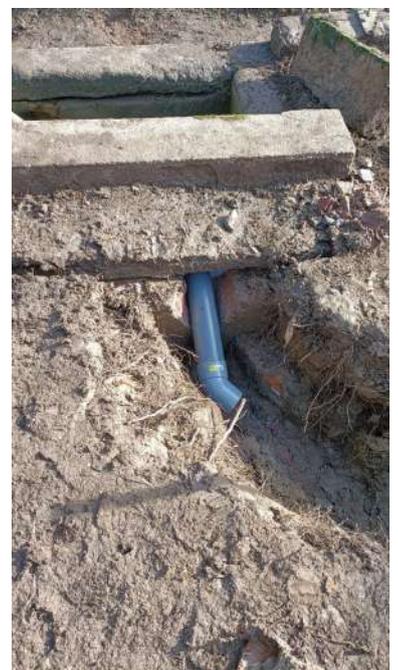
Dégagement de la végétation,

Décasement des éléments constitutifs du lavoir, de la fontaine et de l'abreuvoir,

Tri des pierres et identification des pierres taillées,

Curage des bassin afin de retrouver les sols originels en briquettes,

Décapage des terres autour du complexe hydraulique, Pompage de la fontaine afin d'en vider le fond,

Repérage des canalisations reliant les différents éléments,

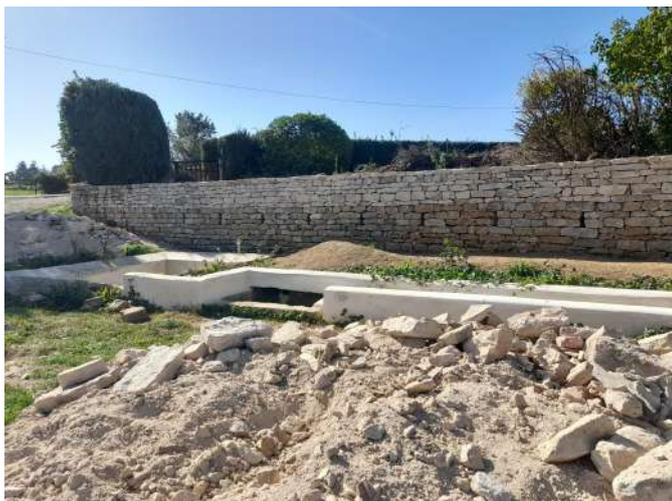
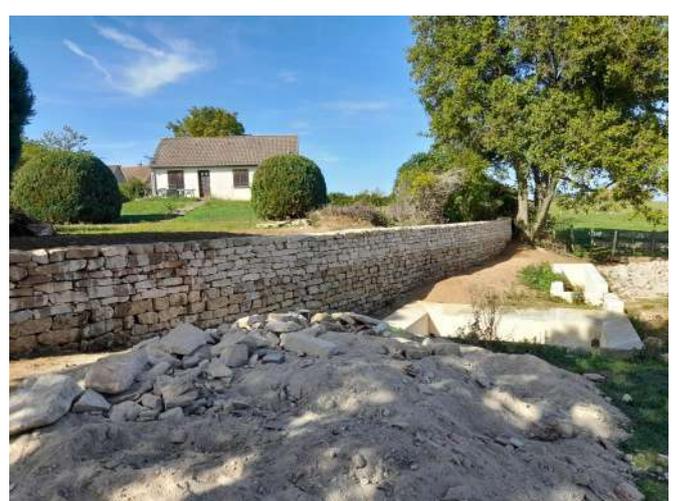
Restauration du mur de soutènement :

Dégagement de la végétation,

Dégagement du talus effondré,

Tri des pierres,

Remontage des assises du mur avec création de barbacanes pour permettre la circulation de l'eau.

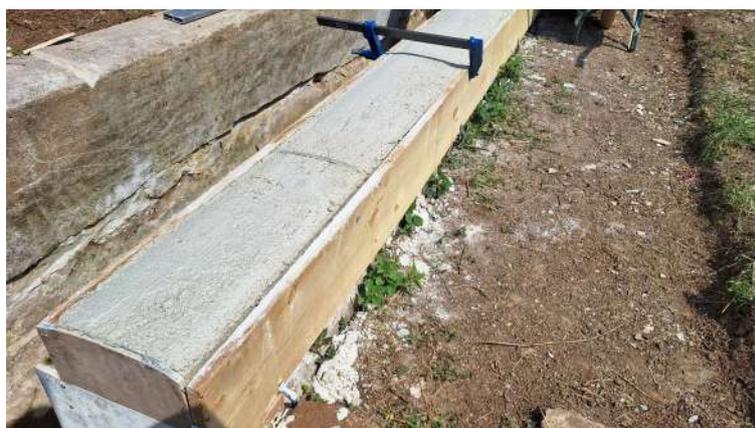
Reprise des maçonneries des trois bassins, jointoyage et enduit,
repose des pierres taillées,
Remplacement des canalisations cassées ou disparues,
Banchage des arases pour mise à niveau et reprises et alignement de hauts de murs,
Traitement hydrofuge des fonds de bassins,
Réalisation d'une patine à la chaux teintée.

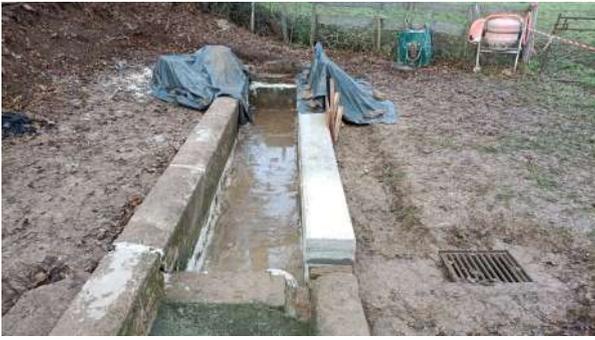
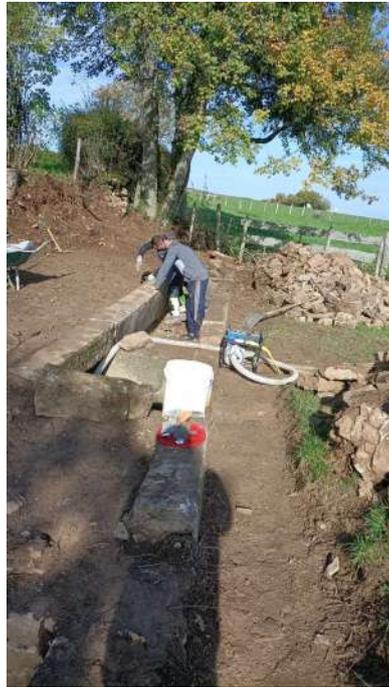
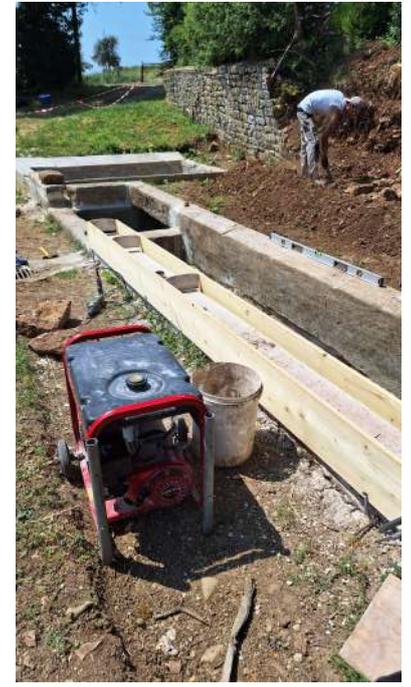
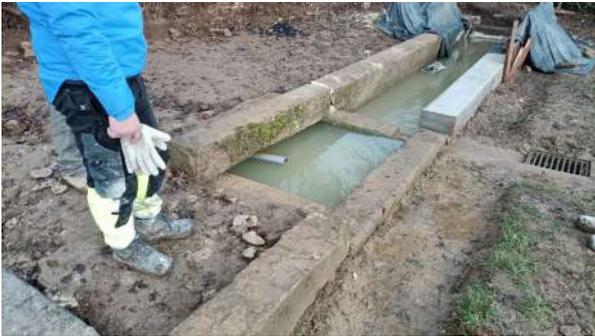
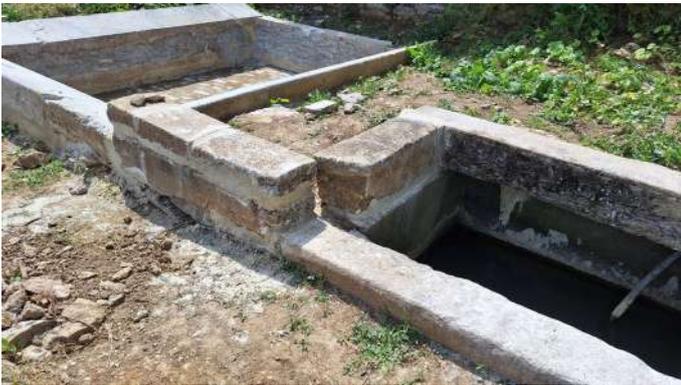
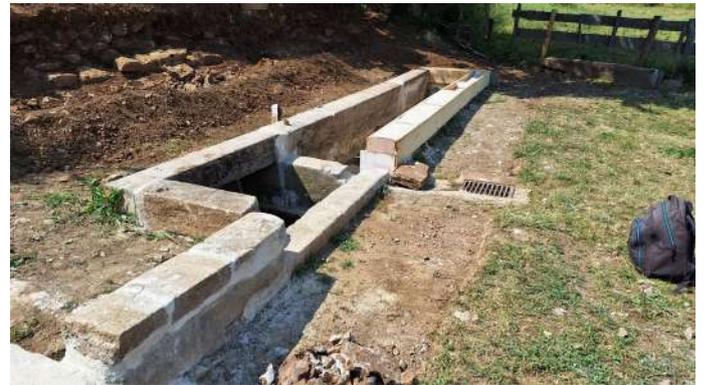
Reprise complète du circuit hydraulique avec stabilisation des niveaux,
Reprise sur l'évacuation et le trop plein,
Pose d'une buse et d'une grille pour faciliter l'écoulement des eaux,
Pose d'un géotextile sur l'ensemble de la surface périphérique.
Pose de gravillons.
