RESTAURATION DU PUIITS DE BLANCHIZET DE SAINT-POINT

Commune : Saint-Point

Site : Puits de Blanchizet

Janvier 2023

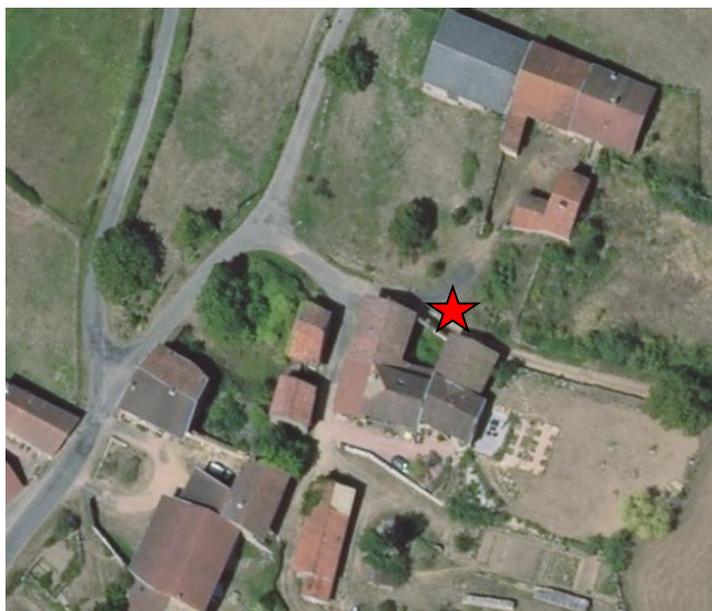
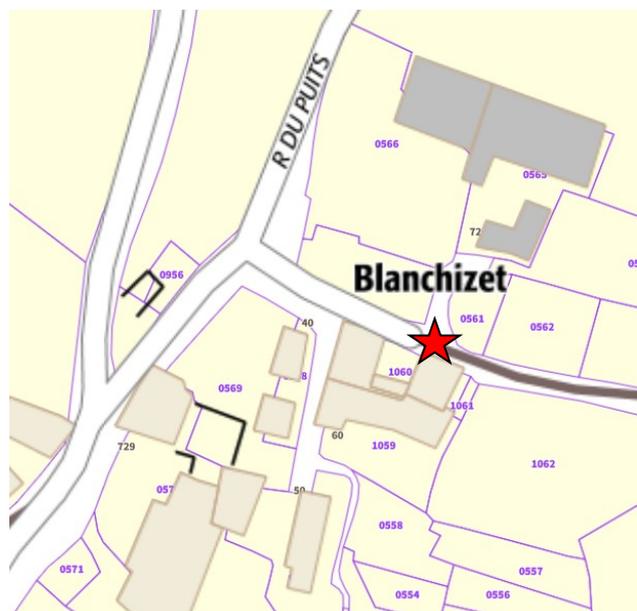
Le puits est de forme arrondie d'un diamètre d'environ 2 mètres et de 2 mètres de hauteur.

Il est construit en moellons de pierre calcaire locale grossièrement équarries. Sur sa face arrière une ouverture est ménagée pour donner accès à la source en profondeur. Un système de manivelle en fer forgé fixées sur l'un des jambages se prolonge par un axe ancré dans la maçonnerie.

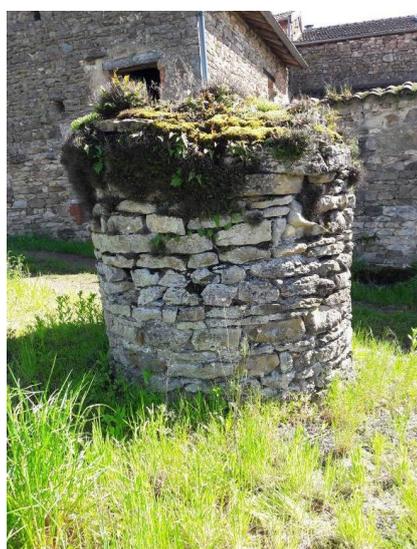
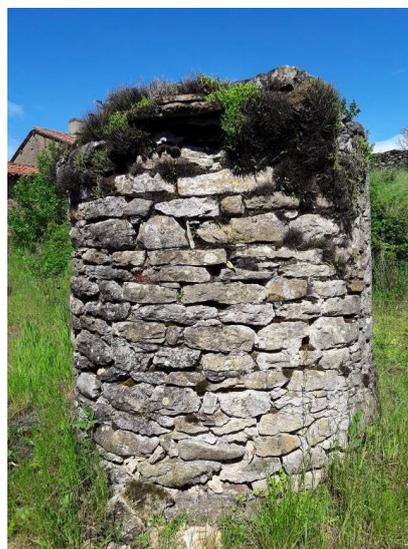
La couverture est faite de grandes pierres plates posées en tas de charge aujourd'hui recouverte de végétation (mousses et sedum) qui n'ont pas pris racine.

L'ensemble des joints de pierre a disparu et une zone, où les pierres sont gélives présente des lacunes qui ne remettent pas en cause la solidité de l'édifice – le mur est constitué de deux parements.

Il s'agira dans un premier temps de déposer la végétation (les sedums et autres mousses pourront, le cas échéant, être conservés).

L'ensemble des joints sera purgé.

Des coulis de chaux aérienne seront réalisés pour combler les manques dans l'épaisseur des deux parements.

Les pierres gélives et/ou manquantes seront remplacées.

L'ensemble des maçonneries sera brossée pour faire disparaître un maximum d'impuretés.

Les fissures dans les pierres de couvertures seront reprises à la chaux hydraulique.

L'ensemble du jointoyage de la maçonnerie sera repris en joints pleins constitués de chaux hydraulique et d'un sable de carrière de grosse granulométrie et le cas échéant légèrement teinté dans la masse (terre de Sienne).
