# Compte Rendu

## PC14

### **Restauration réalisée par l'équipe de « Tremplin Homme et Patrimoine ».**

**Lieu du chantier** : Parc aux Chevaux—secteur 14.

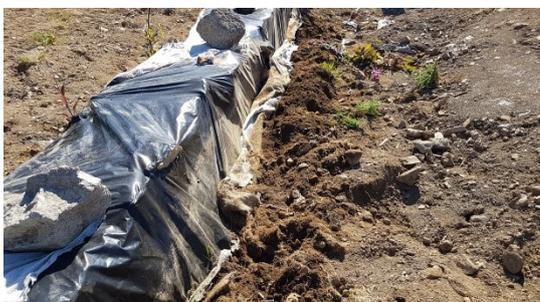
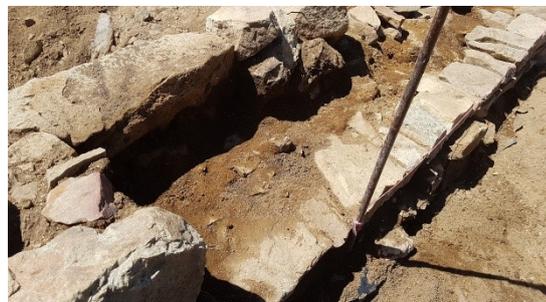
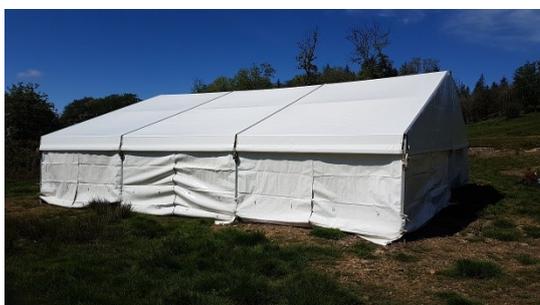
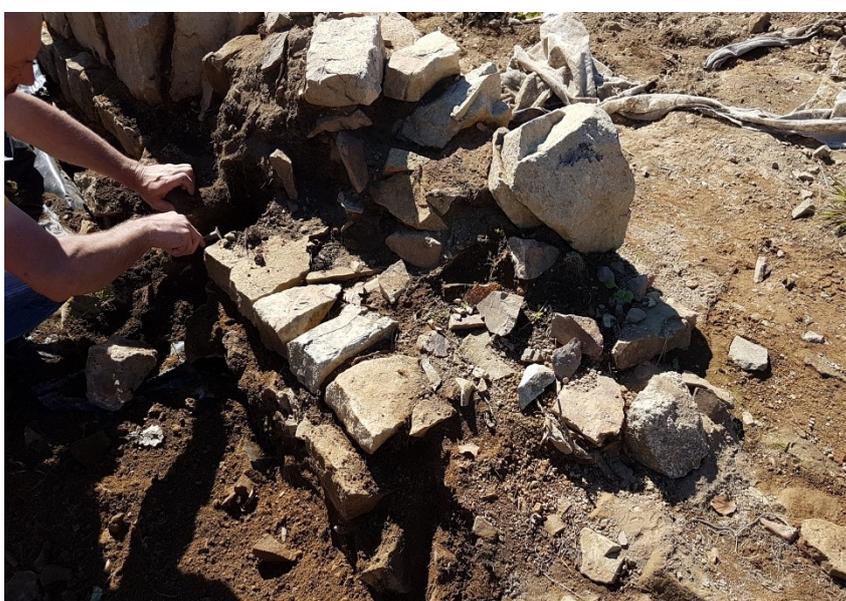
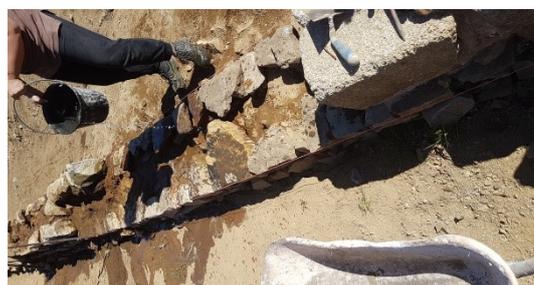
Pour rendre le site accessible aux visiteurs et permettre la repousse de l'herbe autour du mur restauré l'année dernière, un apport de terre végétale a été fait. Nous avons ensuite ratissé pour mettre à niveau le sol et enlever les pierres. Suite à cela, David a dégagé le seuil et la continuité du mur sur une longueur de 27 m pour que nous le débâchions. Cela afin de mieux observer son état général. Il est plutôt abîmé, voir inexistant à certains endroits ; il nous a donc demandé un gros travail pour le remettre en état. Sont apparus également une belle colonne en granit, ainsi que des trous marquants sans doute l'emplacement d'autres colonnes. Nous avons nettoyé le mur (gratté la terre pour retrouver le mortier d'origine, enlevé les pierres non stables et rincé l'ensemble) pour repartir sur une base saine. Des abris ont été montés au dessus pour protéger le mur et l'ensemble de l'équipe des intempéries.

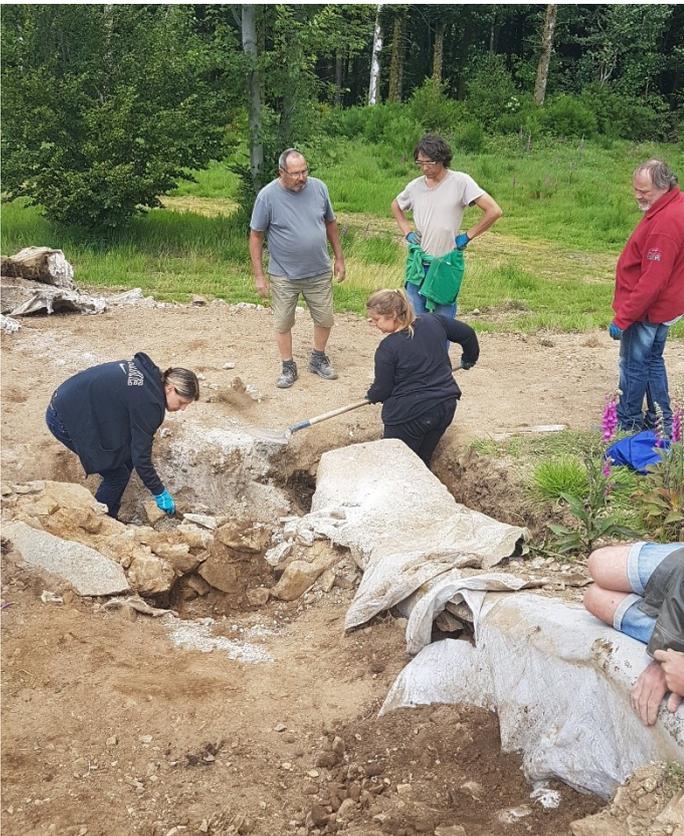
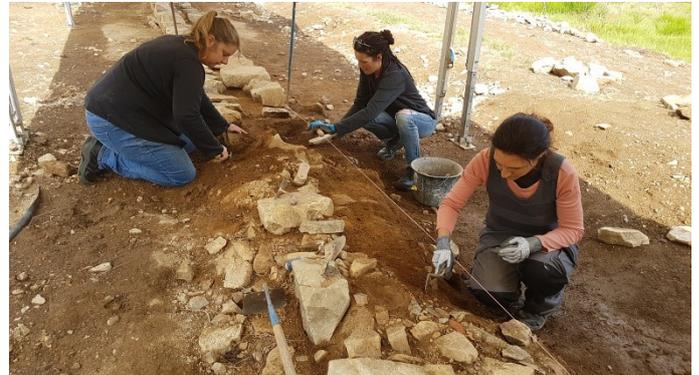
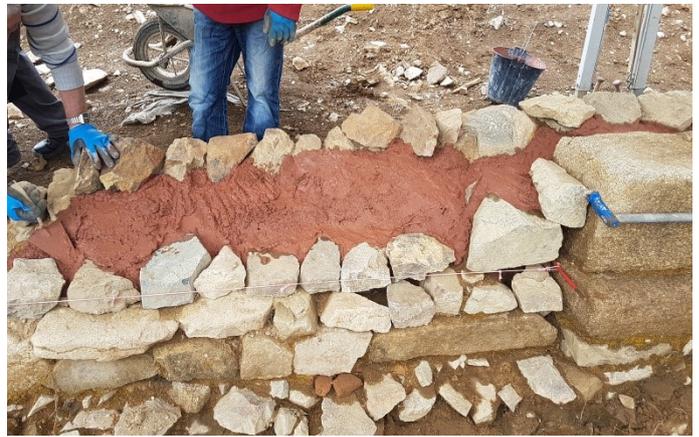
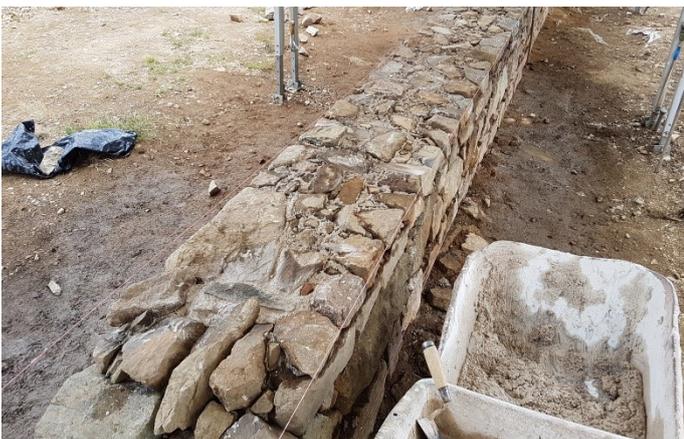
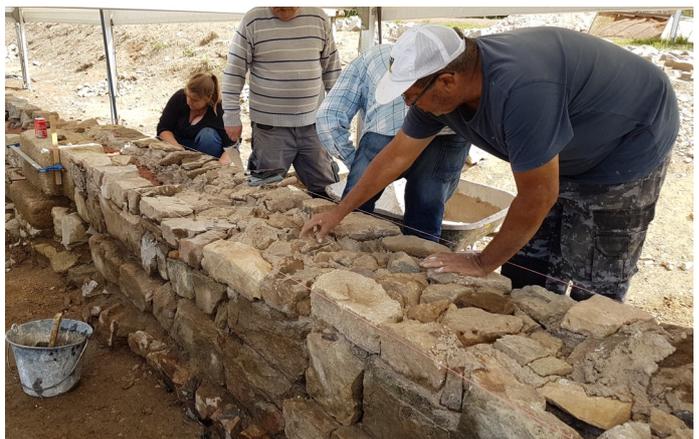
En complément du travail commencé le mois dernier, nous avons continué de débâcher le mur, de le nettoyer et le stabiliser afin d'avoir une vision d'ensemble du travail à effectuer et la hauteur à laquelle nous devons le restituer.

Suite à cela, un mélange de chaux et de colorant dit : « le rose » a été coulé sur la partie dégagée et nettoyée, ceci afin de fixer le mur d'origine et de signifier la délimitation entre les vestiges et la restitution.

Ensuite, la partie de puzzle commence ! Choix des parements, bonne taille, forme adaptée, hauteur adéquate afin de rester dans une continuité historique cohérente. Une fois ce travail fait, nous avons commencé le collage des pierres avec le mortier.

Le mur est finalisé par un écorché que nous appelons le chapeau. En finition, un piquetage a été réalisé afin d'enlever le surplus de colle, afin que nos restitutions se fondent avec l'existant.

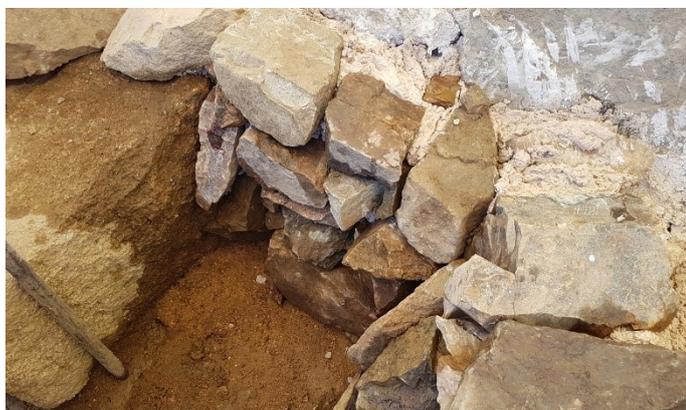
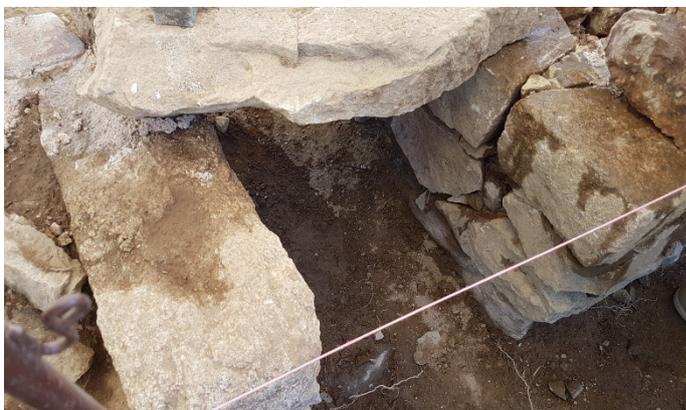
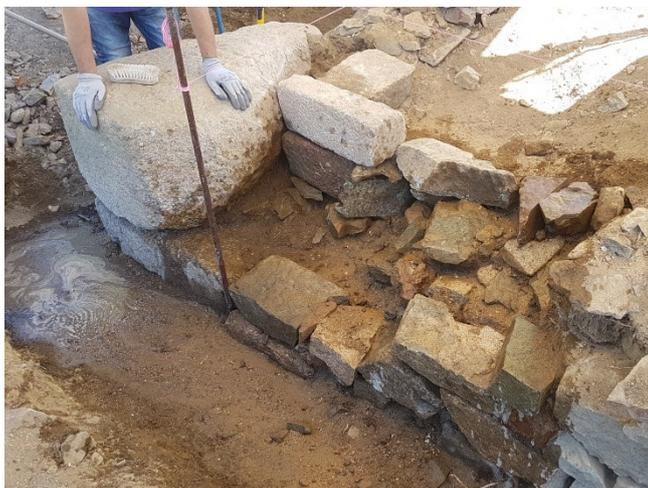
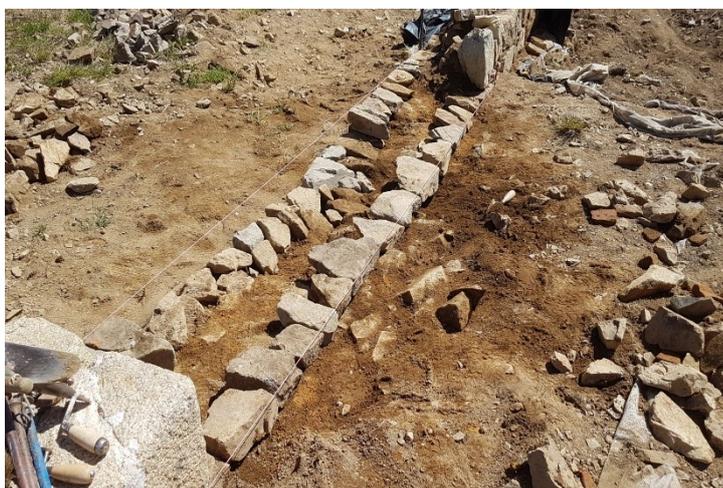
Suite à leur rapport très positif sur la qualité du travail accompli, nous avons tout de même effectué quelques modifications. Nous avons recréé un effet arraché aux emplacements supposés des colonnes que nous avons faits trop réguliers, en ajoutant des pierres de toutes formes. Nous avons utilisé la même technique pour l'angle Est. Ceci afin de figurer l'emplacement du granit manquant depuis la fouille du XIX<sup>ème</sup>, attesté par une photo d'archive.

Nous avons également dégagé la canalisation et replacé les couvertines pour la rendre à nouveau visible au public. Elle assurait sans doute une fonction d'évacuation des eaux pluviales ou autre.

Etant donné que le chantier avance plus vite que prévu, nous avons libéré le dernier renvoi fouillé en 2014, par le dégagement des croûtes de protection en ciment, en sable et en vermiculite.

Nous avons constaté que ce mode de préservation des vestiges n'était pas idéal à plus d'un titre. La croûte rend le dégagement du mur laborieux - elle est dure à casser - et au moment de la détacher, le mur se fragilise. La bâche géotextile enveloppant mur et croûte provoque un écrasement, dû à une forte tension lorsque l'ensemble est remblayé.

Cette partie du mur à donc été restaurée alors que ce n'était prévu qu'à la rentrée.

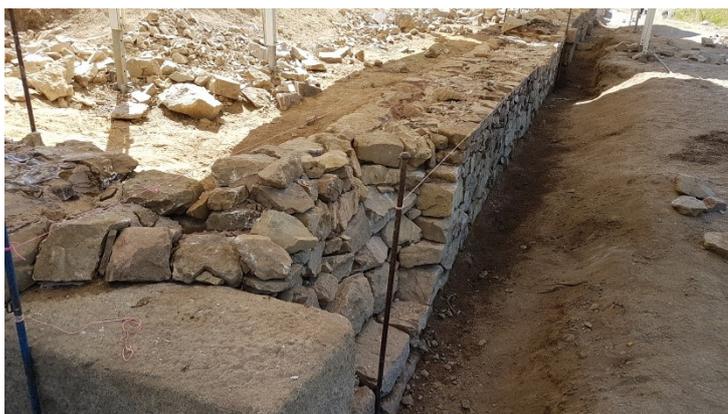
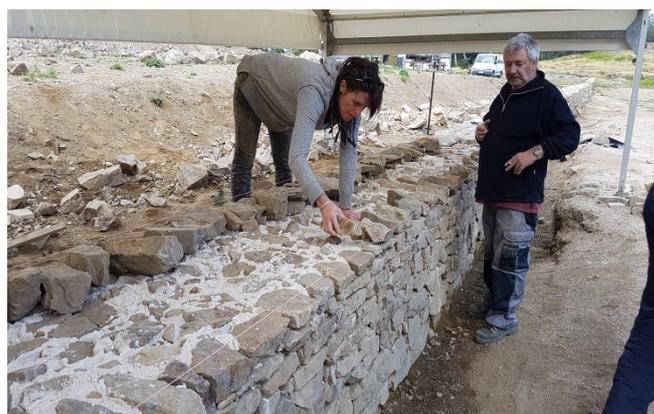
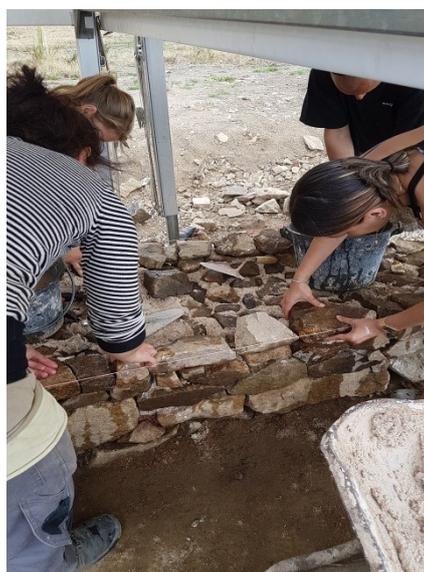
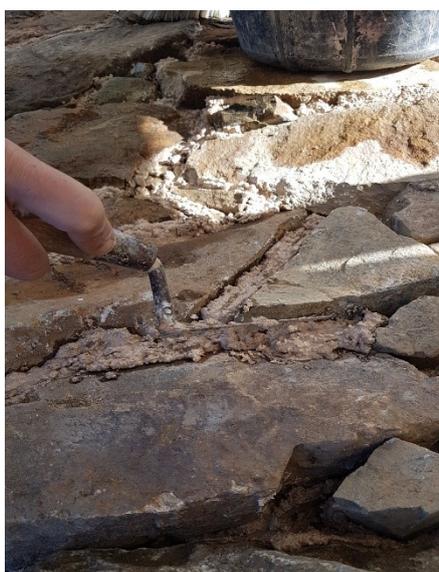
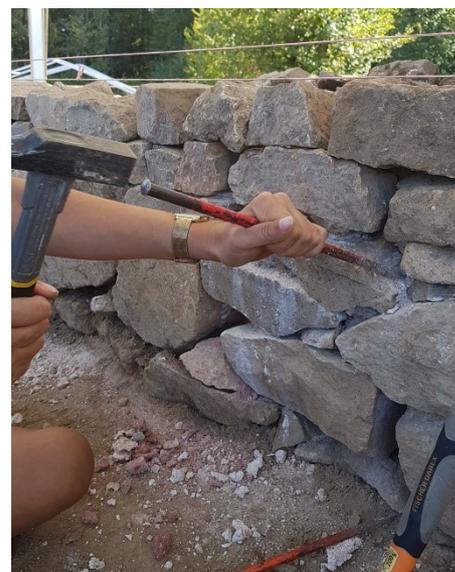
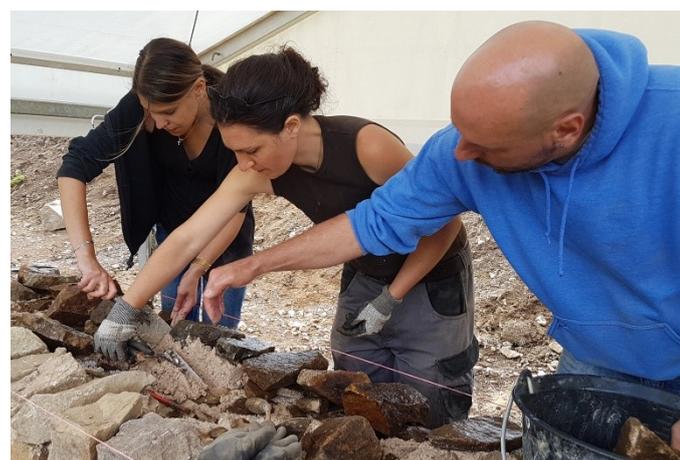
PC14 est terminé ! Les vestiges fouillés en 2014 ont enfin retrouvé une vraie place dans le champ visuel des visiteurs. Les murs sont remontés, les alentours sont rangés et nettoyés, des petites modifications sur les granits (de la partie du mur fait l'année dernière) ont été faites, et pour finir, les abords du mur ont été tondus.

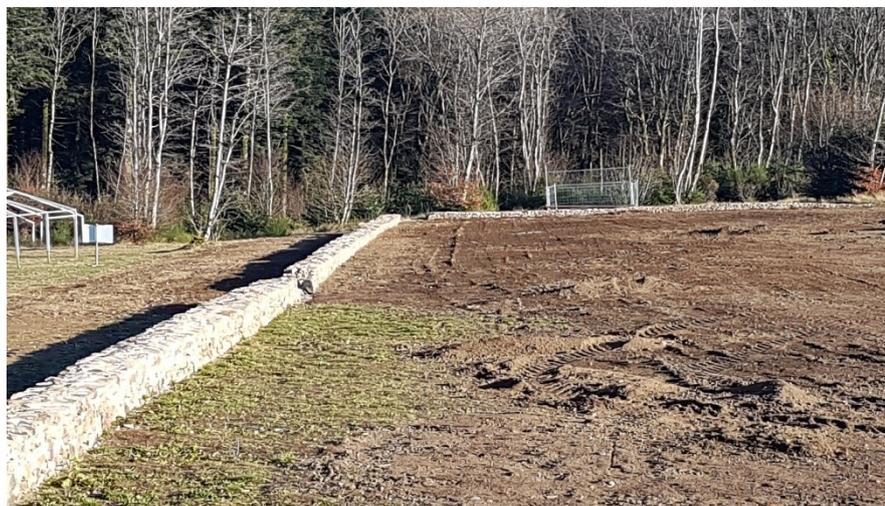
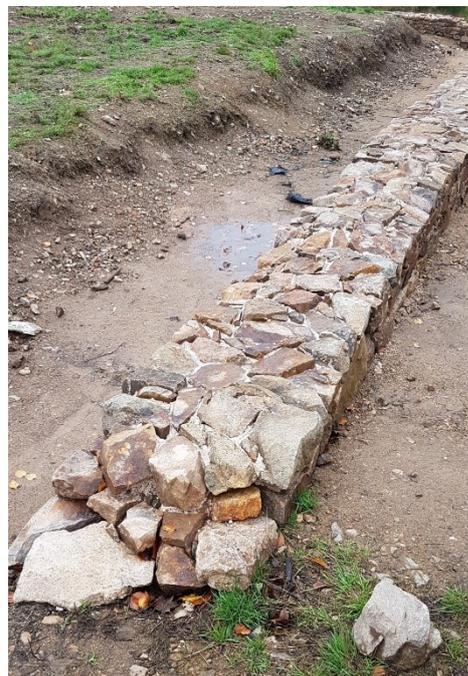
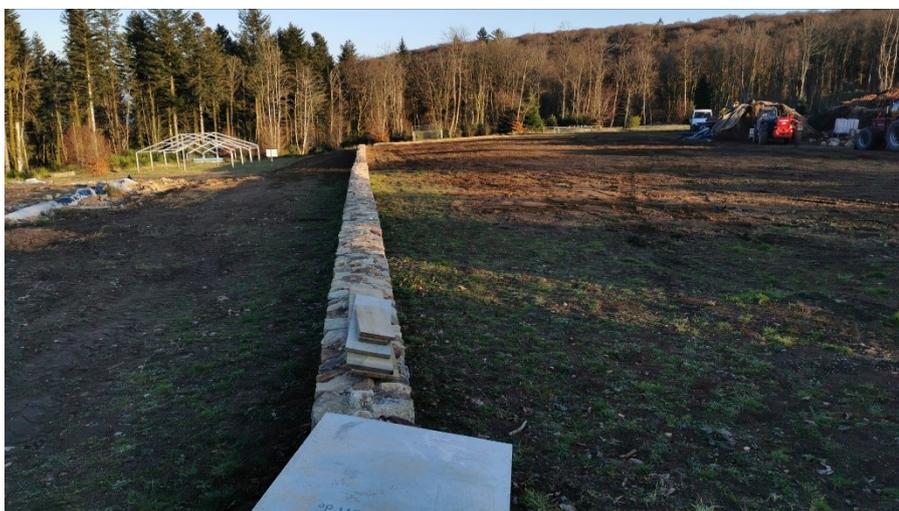
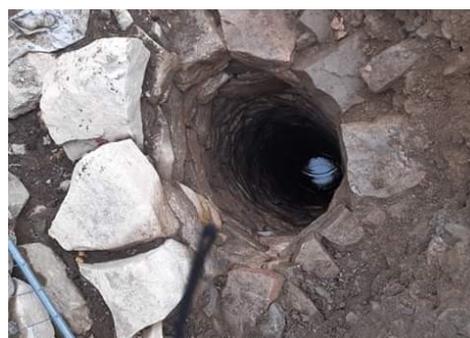
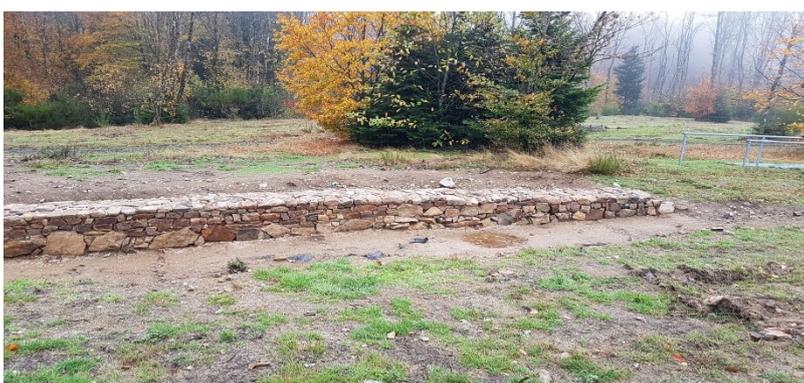
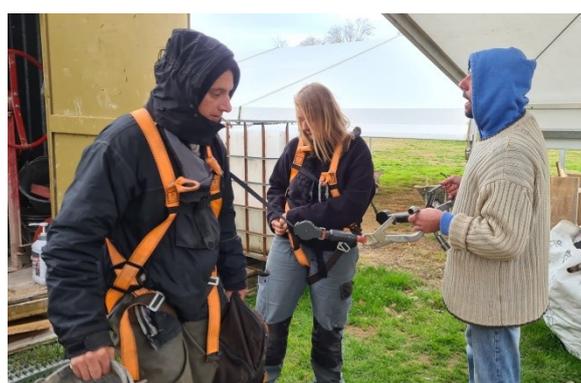
Suite au passage des archéologues et des architectes, nous avons modifié la fin du mur. Nous avons dû le rabaisser et le rallonger de 2 mètres pour qu'une fois le terrassement fait, les visiteurs aient l'impression que la fin du mur se fonde au niveau du sol. En effet, le mur de l'enclos n'a pas été totalement fouillé.

Nous avons ré-ouvert un puits d'une profondeur de 13 mètres situé au pied du mur Est de PC14. Tout un dispositif composé de barrières grillagées de sécurité a été mis en place. Munis, de harnais nous avons réalisé un gabarit qui servira de modèle pour mettre en place des grilles de sécurité, afin que le lieu soit ouvert aux visiteurs et que ces derniers puissent voir le fond du puits.
