Lettre d'information du chantier d'insertion

JUIN 2015

N° 102

Domus Phoenix - La feuille du Beuvray

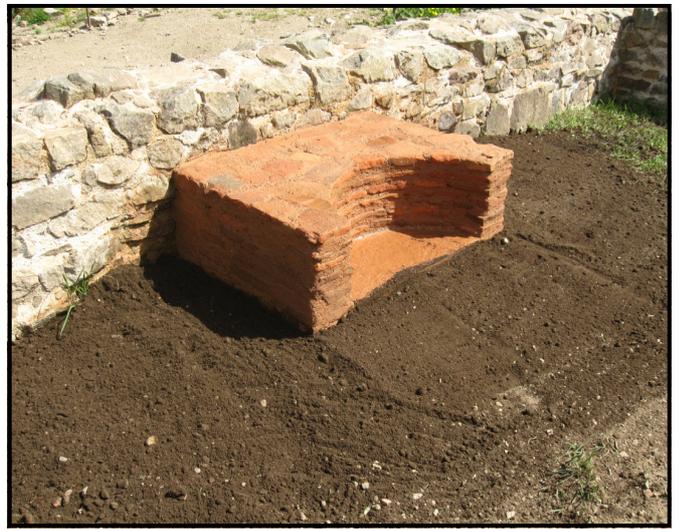
Le foyer d'une des pièces de la Domus est terminé. Le sol a été remis à niveau puis nous avons semé quelques graines de graminées.

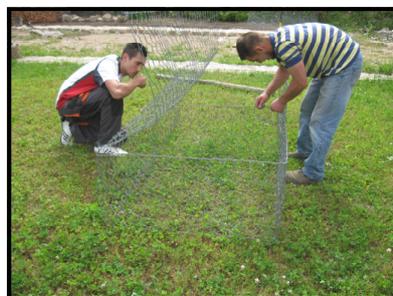
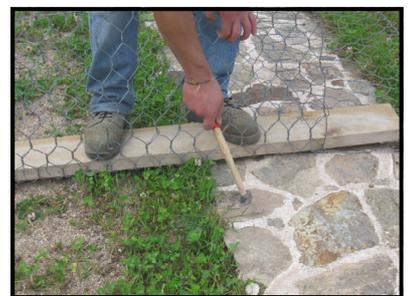
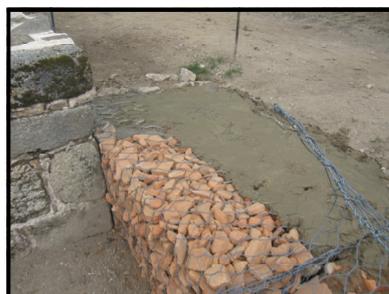
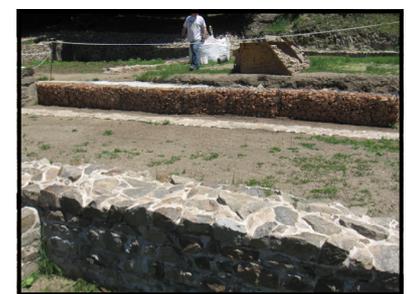
Après avoir réalisé le mur au ras du sol qui accueille les colonnes, il faut retenir le talus de terre qui se trouve au dessus. La technique choisie est la mise en place de gabions. Pour ne pas que cela ressemble à un mur, la façade visible est remplie de morceaux d'amphores et le reste de pierres. Les premiers gabions doivent être renforcés pour le passage possible d'engins. Dans les pierres nous coulons un mortier très liquide, celui-ci, une fois sec, formera un bloc bien résistant. Les pierres sont empilées soigneusement pour éviter le moins de déformation du gabion possible, ce qui prend un certain temps et un travail à la chaîne.

La première partie du mur des colonnades est terminée. Une fois que Ciara aura achevé les relevés archéologiques début juillet, nous continuerons le mur jusqu'à l'angle qui sera également restauré. Il faudra ensuite continuer la pose des gabions au ras de l'hôtel des Gaules.

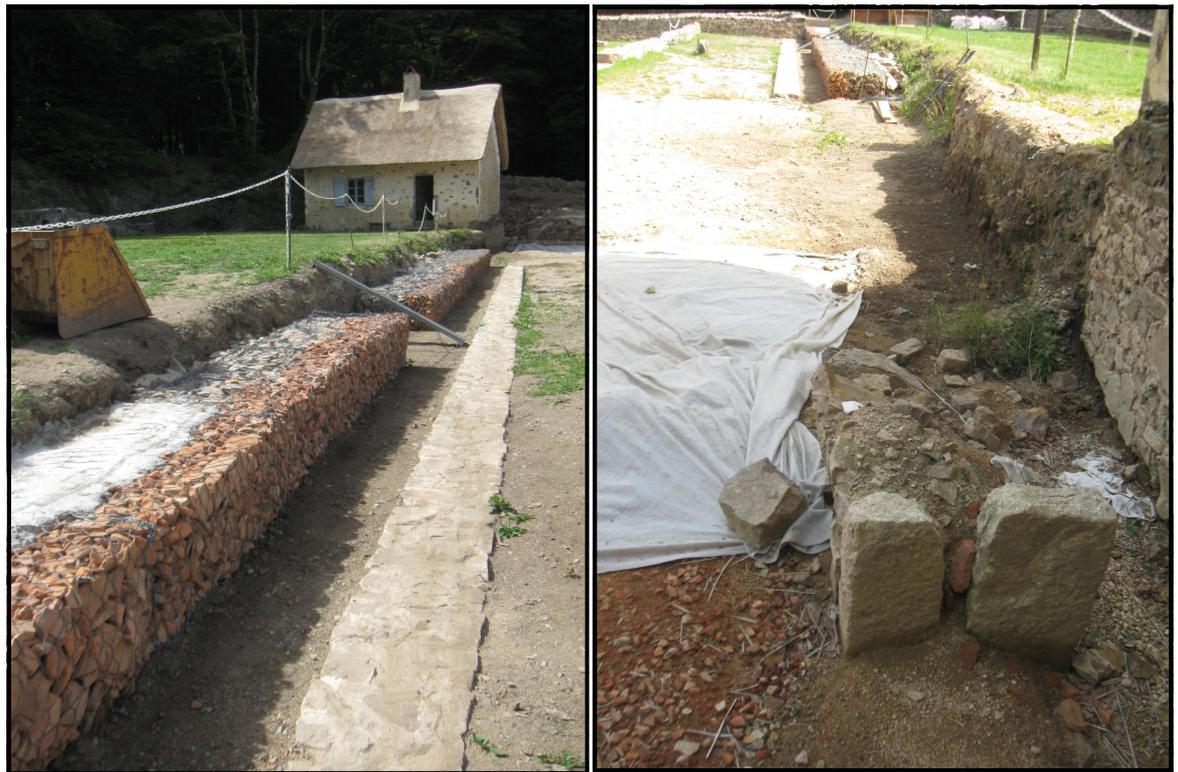
Nous vous avons déjà parlé « des fenêtres archéologiques » qui doivent montrer le parcours de la canalisation dans la Domus du « Parc aux chevaux ». L'entreprise qui a fabriqué les tôles est repassée pour faire les découpes qui nous permettent de les installer. Elles sont toutes de taille différente et placées à des endroits précis. Les premières se trouvent dans le jardin de l'atrium. L'une montre la canalisation ouverte et une partie des pierres de couverture. L'autre un regard se trouvant dans le mur. Les cadres sont posés de niveau et callés avec des pierres maçonnées pour éviter qu'une fois la terre remise, elle ne pousse les plaques et les déforme.

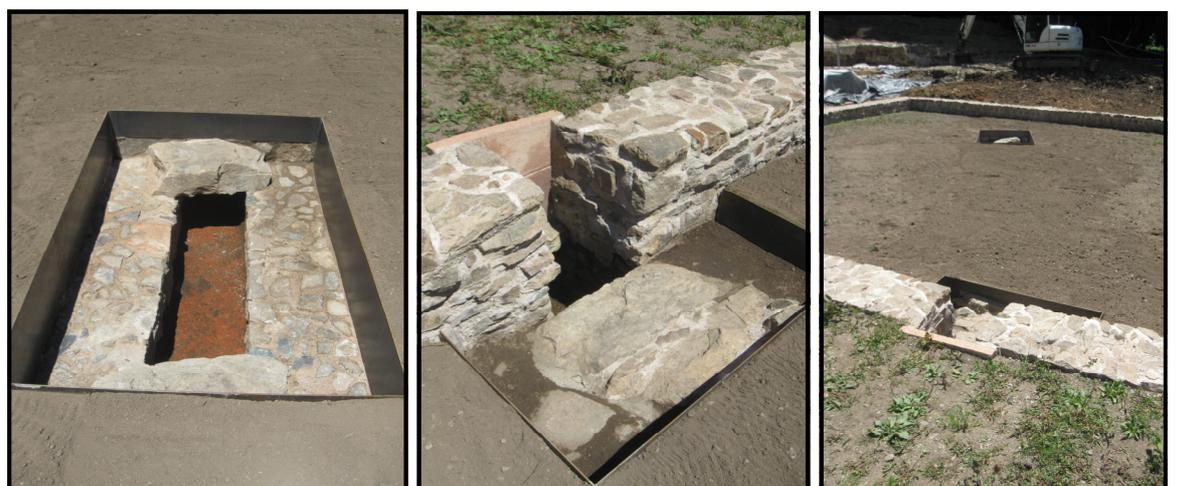
Les murs de la canalisation sont restaurés, le fond est soigneusement nettoyé pour faire apparaître le mortier de tuillots d'origine. Pour éviter que l'herbe ne pousse sur les parties en terre, nous avons réalisé un mortier de la même couleur que la terre.
