Journal de Bibracte

N° 143

JUILLET 2019

Lettre d'information
du chantier d'insertion

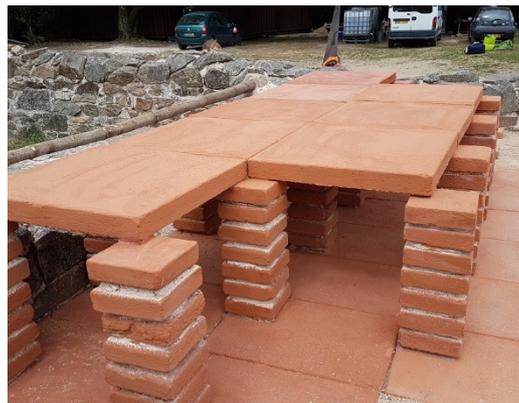
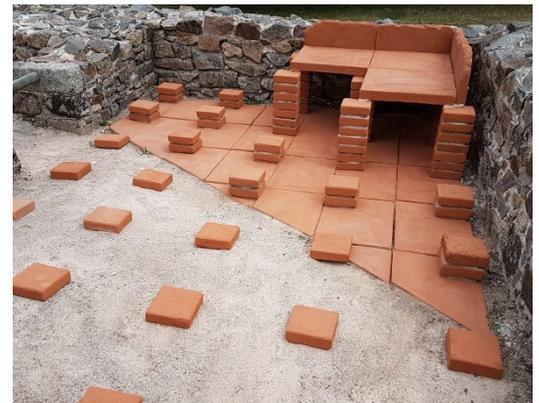
Hypocauste (PC 1)

Les derniers éléments moulés terminés, nous avons entrepris le remontage de l'hypocauste dans la pièce BZ : pose de niveau des dalles au sol, montage les colonnes composées de sept pilettes et pose des dalles appelées « suspensura ». Nous avons

aussi restauré l'hypocauste se trouvant dans la pièce BY et passé un badigeon composé de colorant (chaux et eau) afin de donner une unité à l'ensemble. Avec le temps et les intempéries la patine se fera naturellement. Une pièce de bois a été installée pour

bloquer l'accès. Ce travail a été réalisé en grande partie par Francis qui a accompagné tour à tour d'autres membres de l'équipe, qui ont trouvé cette restauration très intéressante et qui a amené à développer plusieurs compétences et techniques.

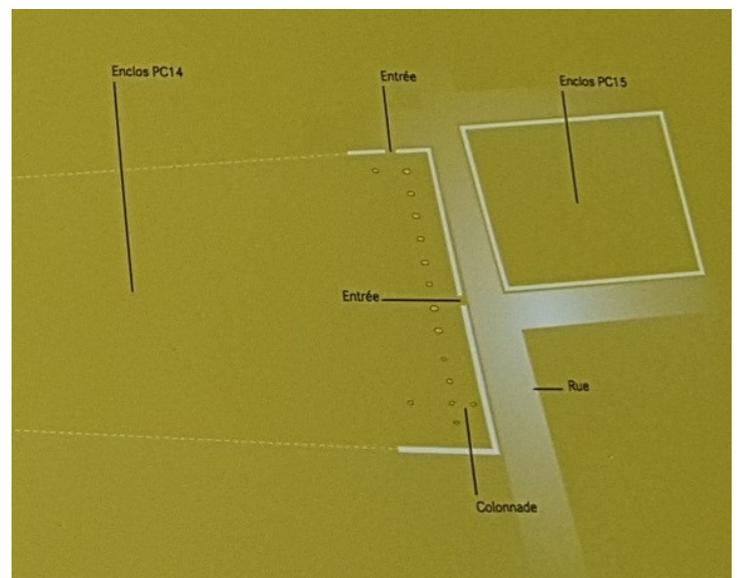
Début juin, nous avons investi d'autres vestiges se trouvant dans le secteur du parc aux chevaux. Il s'agit de deux enclos délimités par des murs en pierres maçonnées. PC 15 est assis sur un remblai, PC 14 nettement plus vaste est pourvu d'une large galerie de bois et de deux entrées, au moins sur sa face nord, du fait que le reste de l'enclos n'a pas encore été fouillé.

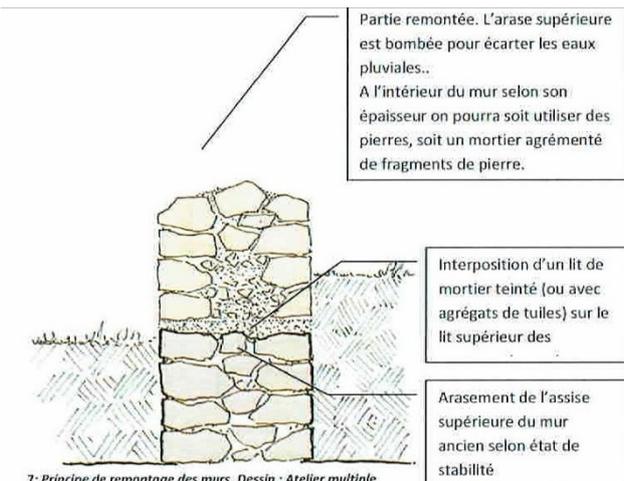
visibilité des parements pour les choisir et les placer plus aisément. Nous devons remonter le mur de 50 cm (comme expliqué sur le schéma ci-dessous), en utilisant un mortier de chaux pour coller les pierres, ce dernier régulant l'humidité restante à l'intérieur des vestiges. Nous terminons le dernier rang en utilisant un mortier de ciment blanc pour éviter les infiltrations d'eau et assurer une meilleure résistance au temps. Celui-

ci a une forme bombée pour l'évacuation des eaux de pluie. Pour l'angle qui n'était plus en place, les granits existants ont été repositionnés et un autre a été superposé pour récupérer la hauteur, le granit choisi venant d'une fouille d'un autre endroit du site. Par contre pour l'entrée, nous avons choisi de ne pas remonter des granits. Nous n'avons pas mesuré la longueur restante à restituer.

Le mortier de tuilot réalisé le mois dernier n'ayant pas été validé par les architectes, nous l'avons remplacé, après concertation avec les responsables, par un mortier teinté pour séparer l'état d'origine de la restauration. Pendant ce temps, une partie de l'équipe s'emploie à chercher et trier les parements et les pierres de remplissage nécessaires. Ce travail permet de s'initier au montage de murs en pierre sèche et d'avoir une
