# Journal de Bibracte

N° 177

Lettre d'information  
du chantier d'insertion

# Domus du parc aux chevaux

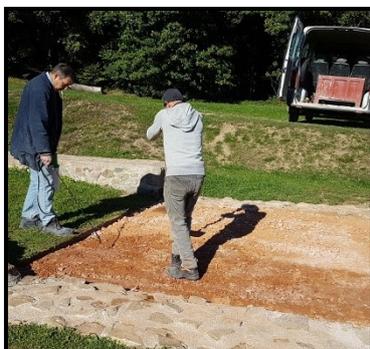
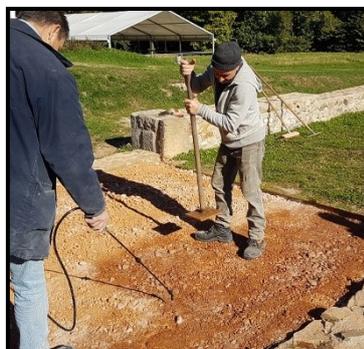
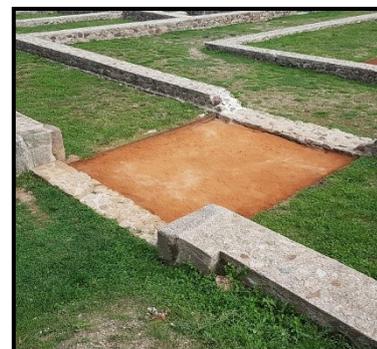
## Le seuil

Le mortier de tuileau, que l'on appelle parfois « béton romain », est un mortier de chaux dans lequel on ajoute des fragments de terre cuite ( morceaux de tuiles et d'amphores). Ce mélange donne au matériau des propriétés hydrauliques, il est utilisé le

plus souvent dans des constructions liées à l'eau, ainsi que certains sols. A la Pâturage du Couvent nous avons été chargés de réaliser un sol à l'entrée extérieure de la basilique gallo-romaine. Nous avons choisi de faire le mélange à sec, que nous avons dépo-

sé sur un géotextile, pour ensuite l'humidifier et le damer. Nous avons choisi cette technique pour que le mélange ne blanchisse pas au soleil. Le résultat est très satisfaisant, espérons que le gel ne fasse pas de dégâts.

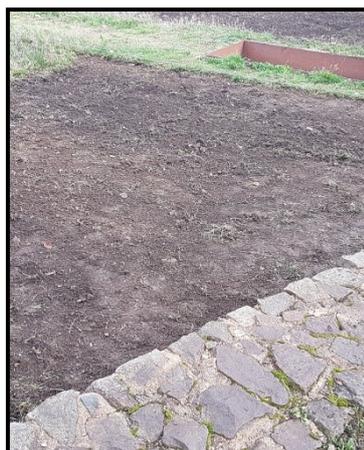
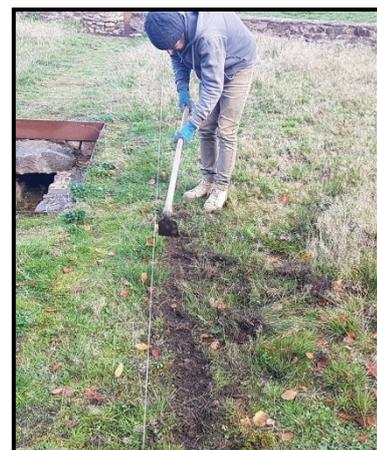
## L'atrium de la Domus

Le mois dernier nous vous avons parlé du traitement du cloître du couvent médiéval. Le même travail a été réalisé dans l'atrium de la Domus du Parc aux Chevaux. Bêchage et désherbage, pour pouvoir traiter le sol différemment des autres pièces. Nous pensons mettre une jachère rustique fleurie, nous ferons valider cette idée par les responsables de Bibracte et l'architecte.

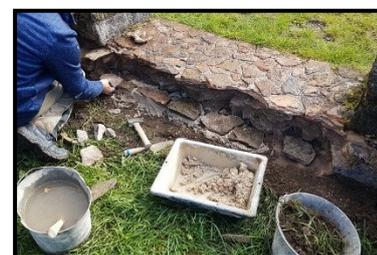
## Le seuil de Florent

A la fin de l'été nous avons été obligés de barrer un des seuils du vestibule, les pierres qui le composaient s'étant déchaussées. Il y eu un jour béni où deux mains expertes et pas-

sionnées se posèrent dessus, et par magie quelques pierres, un peu de mortier de chaux, le vestibule retrouva un seuil digne d'être foulé.

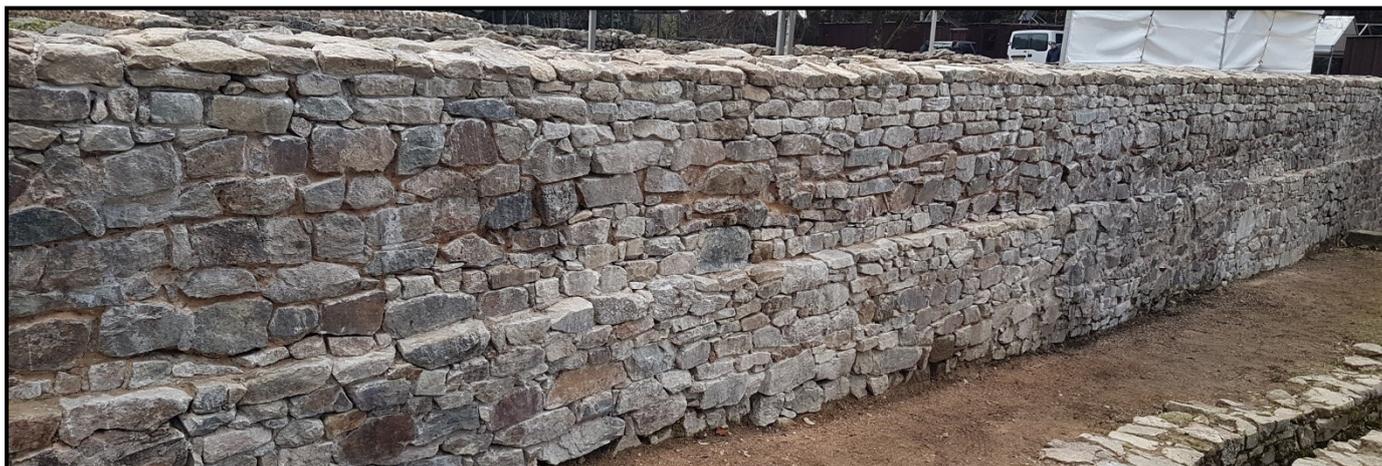
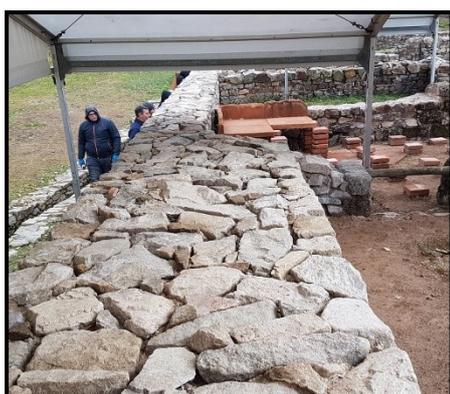
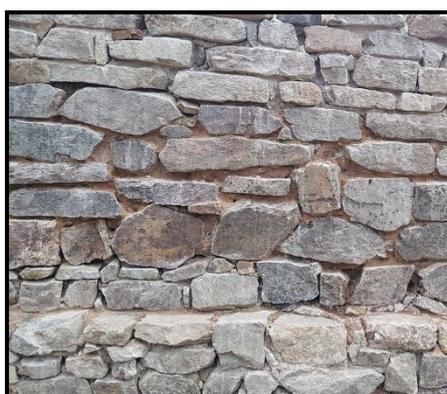
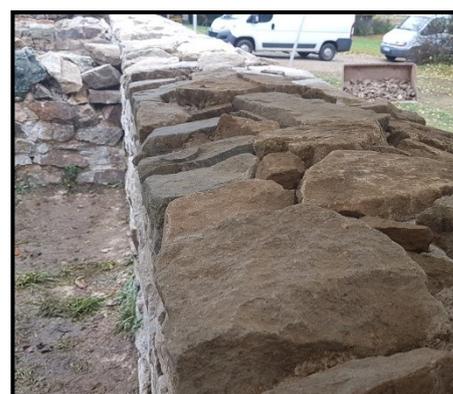
La saison de maçonnerie se termine en cette fin novembre. Le mur de façade est de nouveau visible, nous avons restitué les maçonneries qui menaçaient de tomber. Nous avons cassé les anciens joints du mur afin de pouvoir en refaire de nouveaux pour éviter les

rustines. Ces joints seront repris l'année prochaine au printemps car le froid et le gel nous prennent de cours. Ces derniers temps nous avons recouvert le mur d'un géotextile afin de protéger les maçonneries la nuit. Evidemment pour avancer ce travail nous avons trié

des pierres régulièrement pour trouver de beaux parements. Il nous a fallu aussi déplacer les abris qui nous protègent du vent et de la pluie régulièrement.
