Journal de Bibracte

N° 184

Lettre d'information
du chantier d'insertion

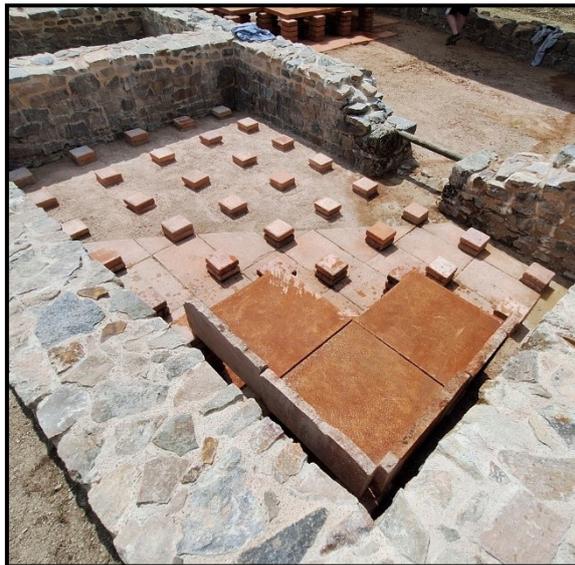
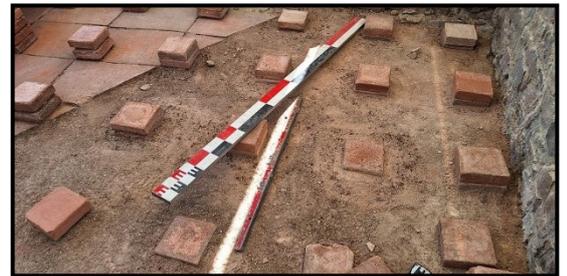
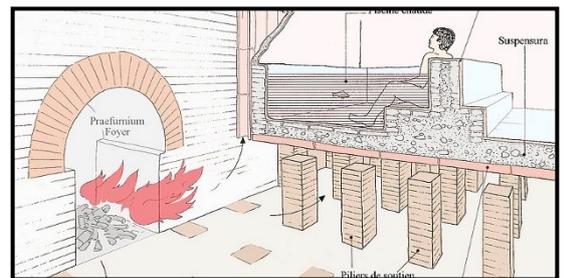
Hypocauste

Les dessus de murs entourant l'hypocauste sont terminés. Les pilettes et les dalles collées à la chaux que nous avons fabriquées ont fini par se désolidariser, le temps ayant fait son œuvre, nous devions tout remettre en ordre. Pour cela, nous

avons décidé d'employer une nouvelle technique de collage en utilisant du scellement chimique. La première pilette est enterrée dans le sol, puis la deuxième est donc collée par superposition grâce à ce produit. Elles ne seront plus déplacées par des

êtres surnaturels et mal-faisants. L'hypocauste est le nom donné au système de chauffage par le sol utilisé à l'époque romaine, dans l'ensemble de l'Empire, et notamment par les Gallo-romains dans les thermes romains et les bains.

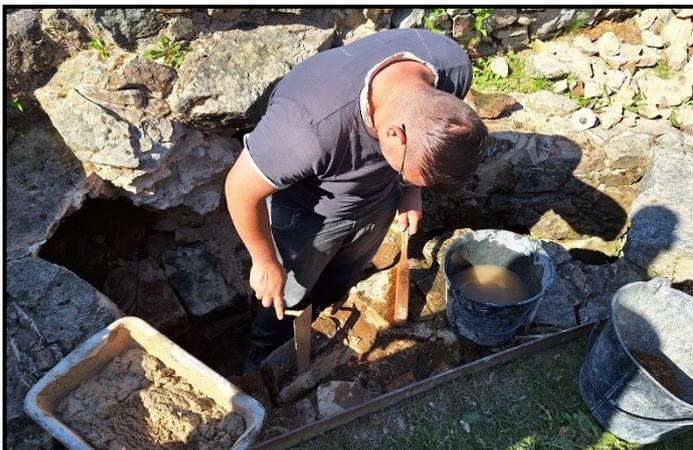
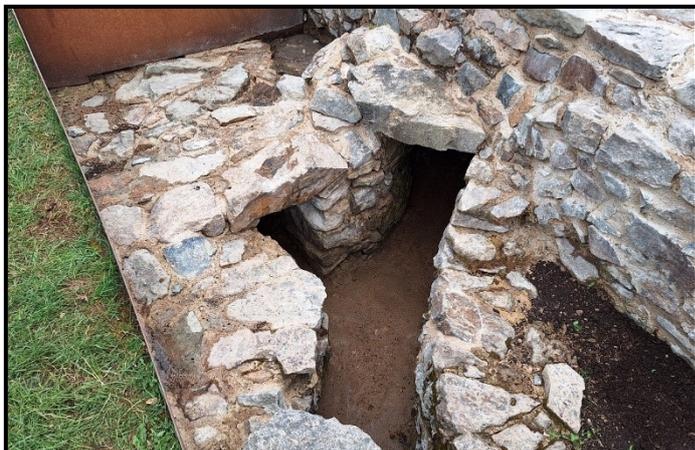
Les « grands travaux » d'Aurélien

Les toutes premières restitutions des murs et des canalisations de la Domus du Parc aux chevaux consistaient à vider le plus en profondeur possible les joints remplis du vieux mortier et d'humus et

que nous remplissons ensuite d'un mortier de cran et de chaux. Malheureusement, au fil du temps, le froid hivernal et l'humidité accumulés a fini par altérer ce mortier et faisait gonfler et s'écrouler les

murs. Ce phénomène est arrivé à la jonction des deux canalisations au niveau de l'entrée du vestibule. Nous remontons les parois ainsi que les couvertines.

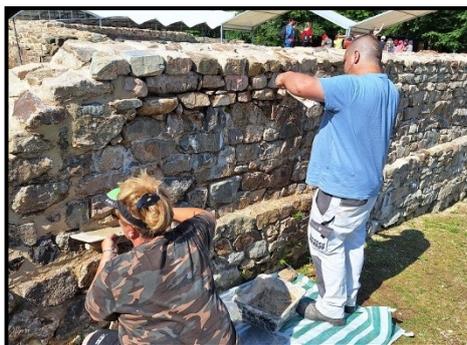
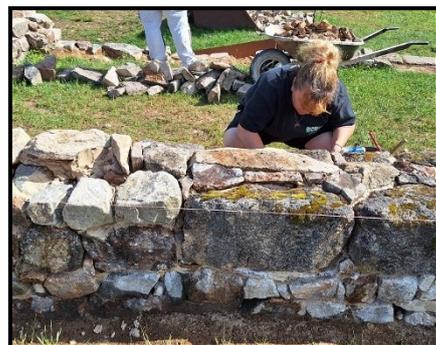
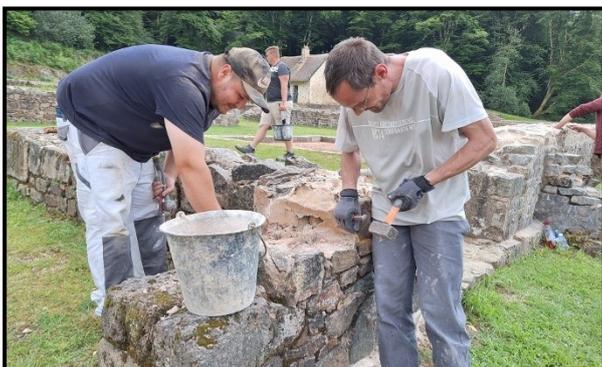
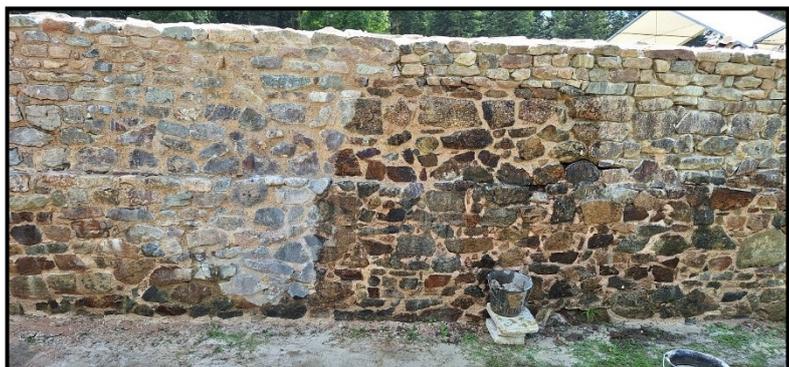
Domus PC1 (cf. Le jour sans fin)

Le mur extérieur de la Domus est à présent entièrement rejointé. Les couvertures des murs continuent d'être démontées et refaites, et une partie des vestiges de l'entrée du vestibule est également terminée.
