# Journal de Bibracte

N° 185

JUILLET 2023

Lettre d'information  
du chantier d'insertion

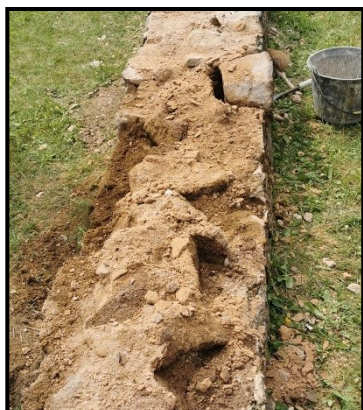
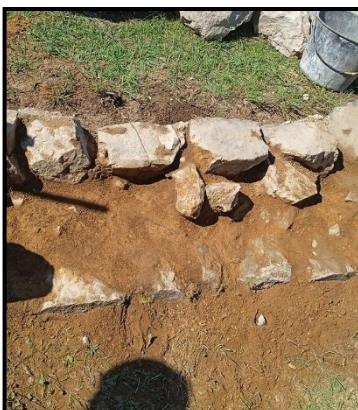
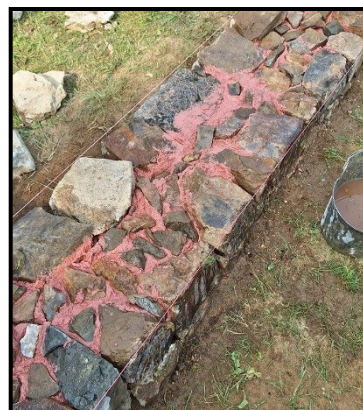
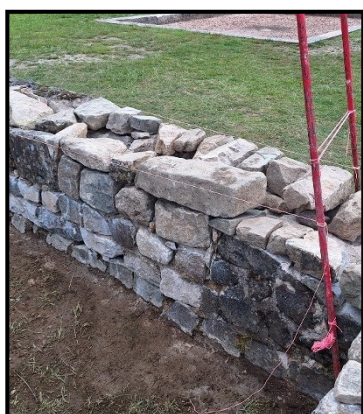
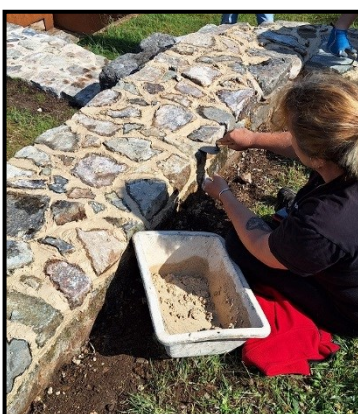
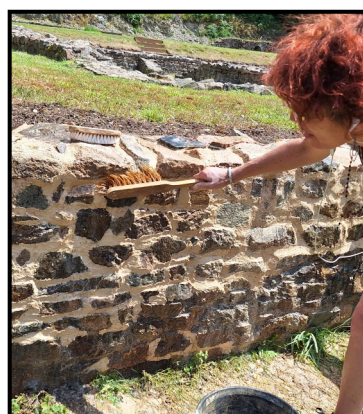
## Domus PC1 (maçonnerie occupation principale)

Les murs antiques touchés par le gel et boursouflés sont démontés, les pierres non-gelées sont mises de côté ainsi que les granites authentiques re-

çoivent un grand nettoyage. Le rang restant est réajusté avec de nouvelles pierres et un marqueur de couleur est coulé. Nous remontons les rangs sui-

vant à la hauteur voulue puis les maçonneries sont rejointées et brossées. D'autres murs présentent des déchaussements de pierres à ras du sol. Nous les retirons, purgeons et nettoyons l'emplacement, puis nous remontons le tout en plaçant des marqueurs en ardoise. Le plus gros du travail consiste à démonter les couvertures des murs faites de grosses pierres que nous remplaçons par deux ou trois rangs homogènes avec le reste du mur.
