Journal N°10

L'Écho de CORTIAMBLES

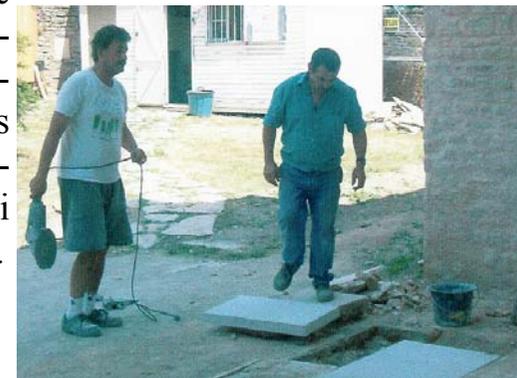
Reconstitution du mur d'enceinte

Nous procédons actuellement à la restitution du mur d'enceinte dont le dessus est constitué d'une couverture de laves qui a été très abîmée par le temps. Pour cela, nous avons surélevé le mur de parement d'un côté, sur une certaine hauteur pour donner l'inclinaison aux laves (comme pour un toit à un pan). Puis nous avons posé les laves en les calant avec des pierres, de la terre et un lit de chaux pour les rangs du dessous et du dessus. Ce travail a permis de rendre au mur son aspect d'origine.
