Restauration à Brancion

Lettre d'information du chantier d'insertion 16

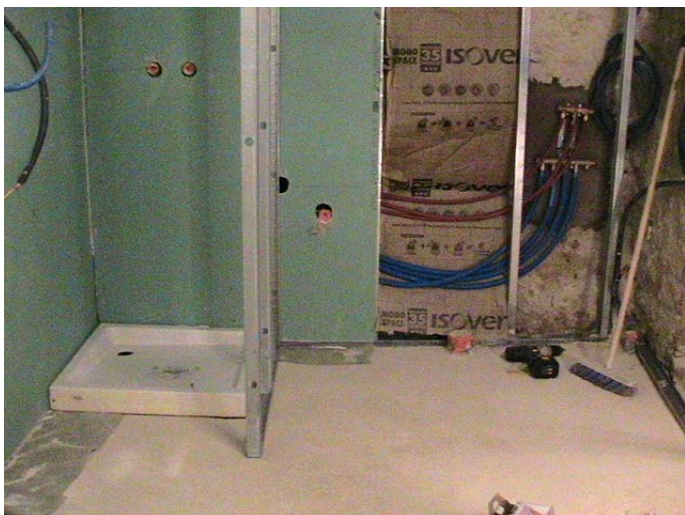
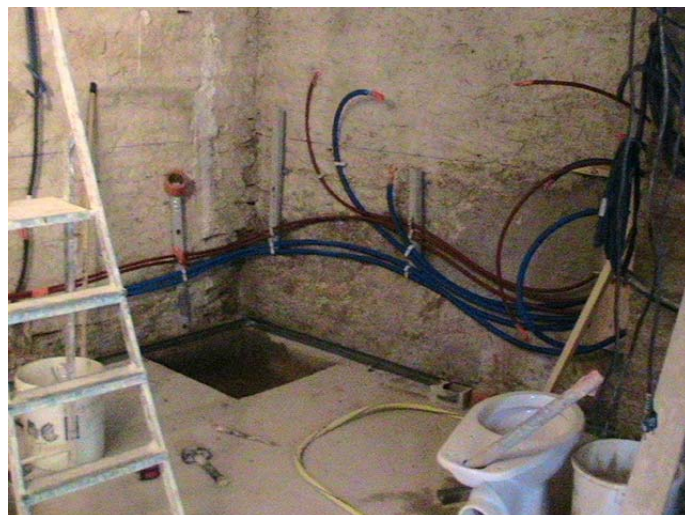
Depuis septembre, les travaux avancent à la cave. Cette pièce comporte désormais trois espaces : un coin cuisine, un coin sanitaires, douche, lavabo, et dès l'entrée, une petite salle, pour futures expos ? Une totale modification !

Les travaux : pose de rails au sol, plafond et murs, puis isolant et placo. La plomberie est entièrement réalisée par nos soins et aujourd'hui en eau, sans dégâts.

L'électricité, confiée à un professionnel est en cours de finition. Actuellement, reste les bandes à joints à poser, quelques trous à boucher...et modifications de dernière minute : rajouter une cloison avec porte.
