## Lettre d'information du chantier d'insertion

AVRIL 2011

N°57

# Domus Phoenix - La feuille du Beuvoir

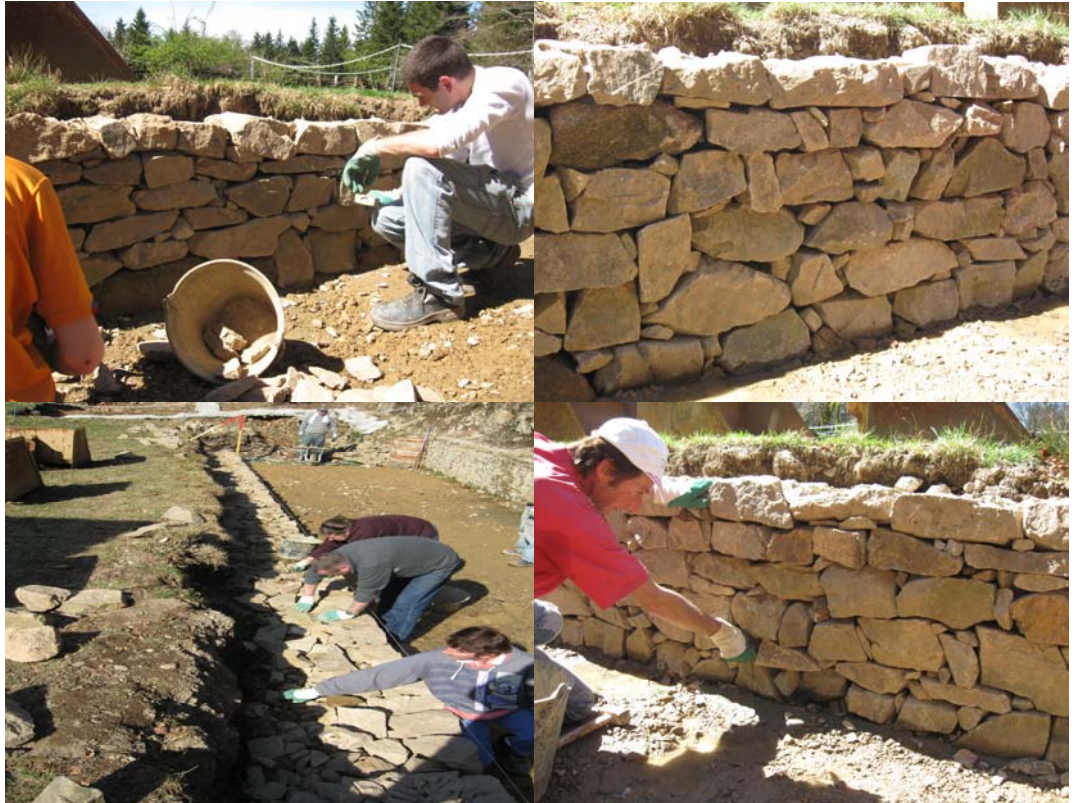
Grâce au beau temps début avril et un nouveau collègue de travail, le mur de soutènement en pierres sèches face à la fontaine de PC1 est monté à une bonne cadence. Arrivés entre quinze et vingt centimètres de la hauteur du terrain à soutenir, après avoir terminé le blocage intérieur, nous avons placé un cailloutis sur le dessus du mur pour avoir une surface la plus plane possible. Pour finir un textile a été placé sur l'ensemble afin que la terre placée sur le mur pour la finition ne s'infilte pas dans ce dernier. Une fois l'ensemble terminé un nettoyage du lieu a été entrepris.

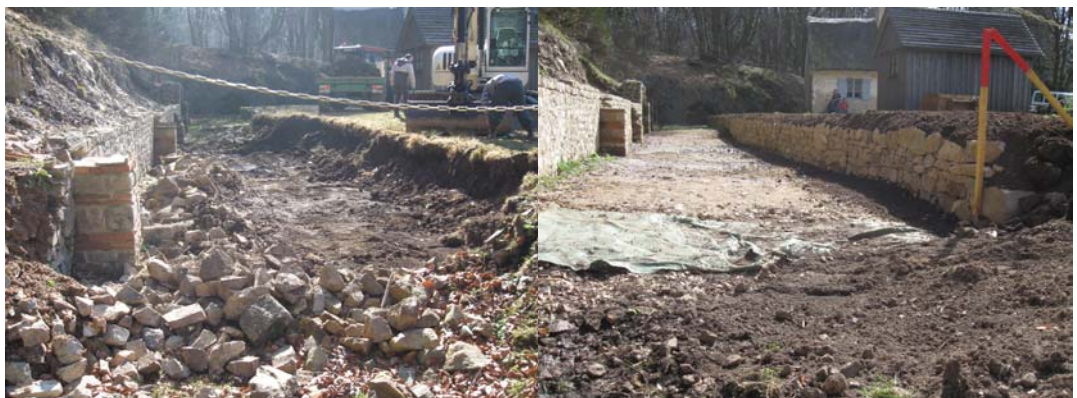
Maintenant, la visite de la fontaine se passe dans de bonnes conditions.

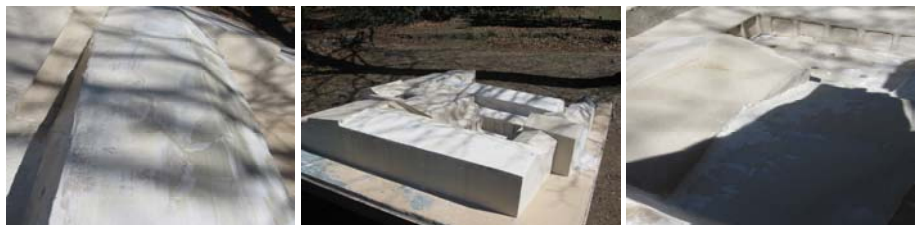
Des réparations ont été faites sur la maquette de la Domus placée sur le site, car l'hiver ne l'a pas épargnée. Des retouches d'enduit et une nouvelle peinture sont nécessaires à sa remise en état.

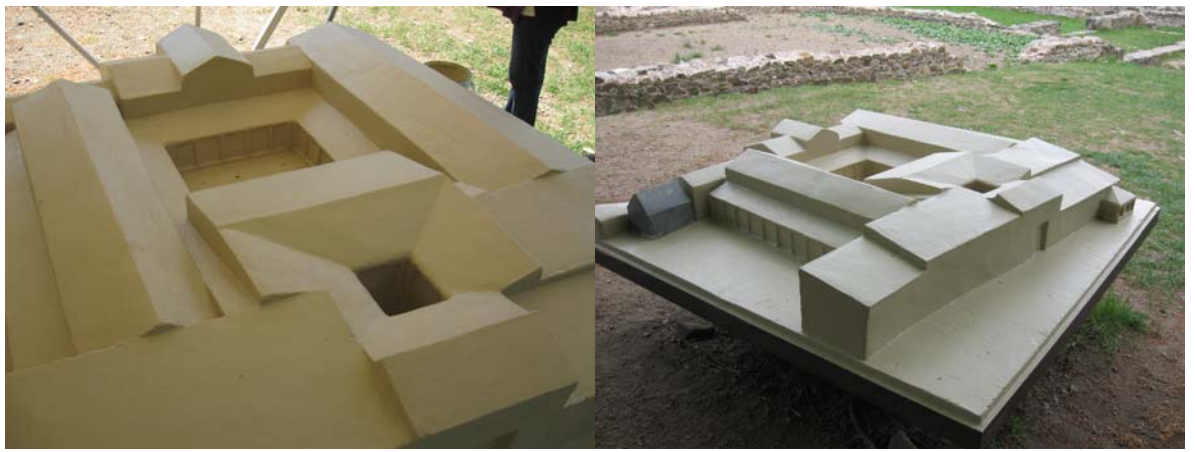
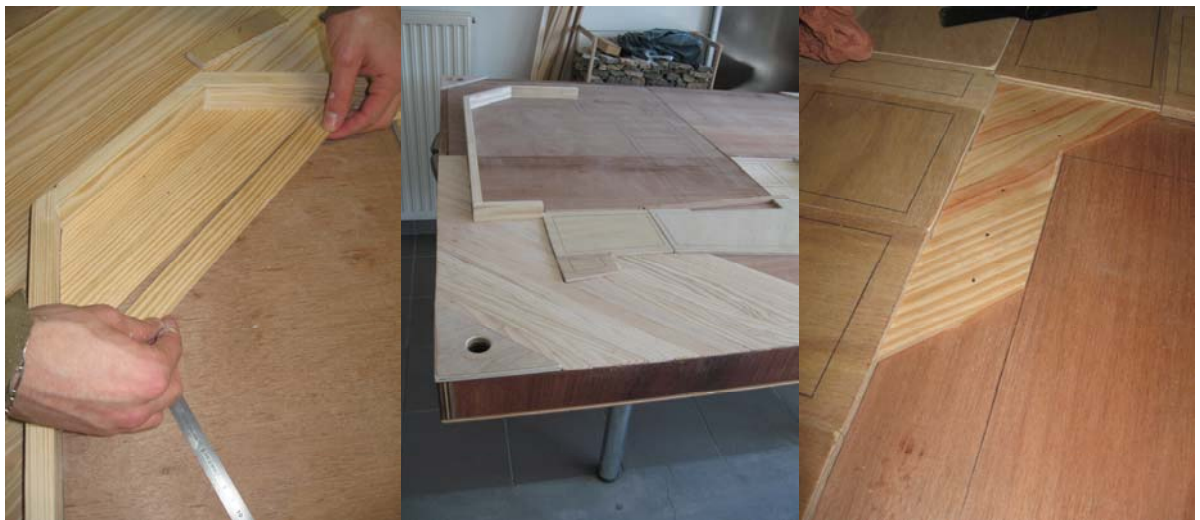
La minutie et la précision sont deux compétences requises pour réaliser la maquette pédagogique de la Domus PC1. Après avoir tracé la maison et ses jardins sur le support que nous avons fabriqué, les sols des couloirs et jardins intérieurs ont été matérialisés en marqueterie, ainsi que les abords extérieurs de la Domus pour qu'ils soient en relief par rapport aux sols des pièces.

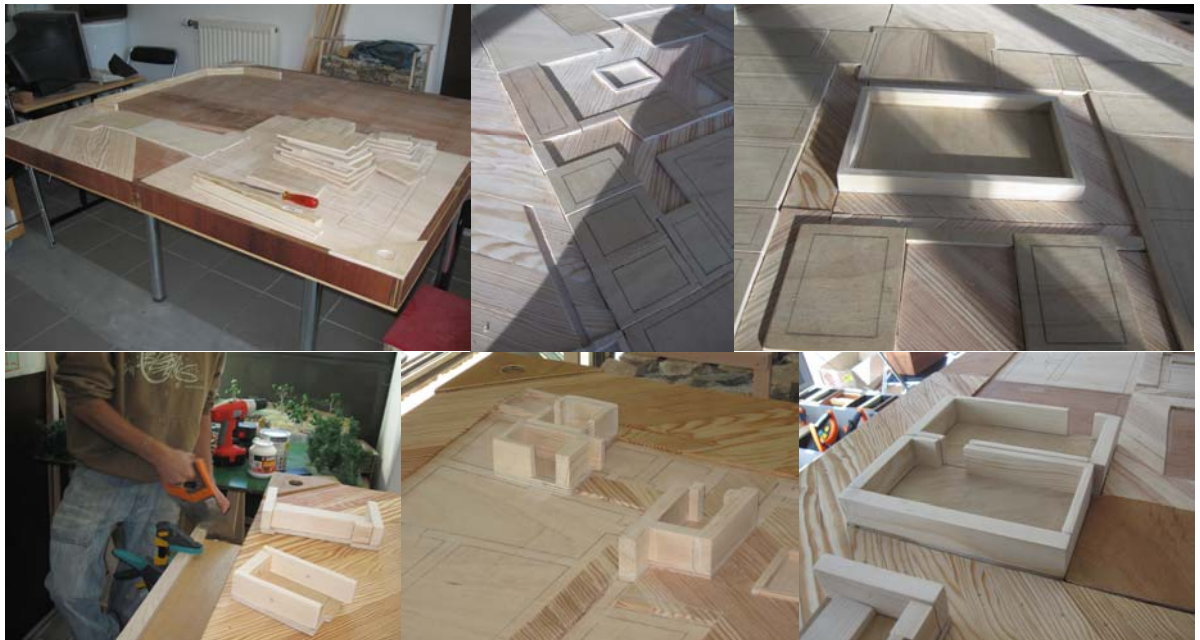
Une planchette de chaque sol des pièces a été découpée et encastrée dans l'ensemble. Une fois tous les sols ajustés, des morceaux de bois représentant les murs ont été fixés sur les sols, en prenant soin que les murs mitoyens s'ajustent correctement.
