## *Patrimoine de la Communauté de Communes du Tournugeois*

*Lettre d'information du chantier*

### *Uchizy, C'est fini !*

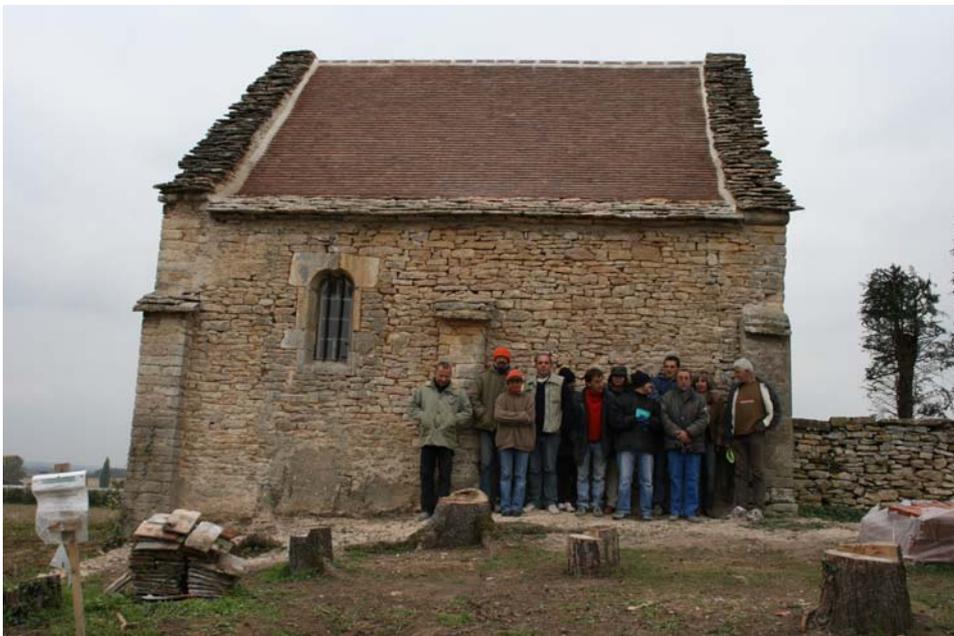
La pose des pierres de laves nous a causé de gros moments de réflexion, de patience, voire même de découragement. Nous avons commencé par le rang de contre laves sur la sablière, ensuite nous avons posé le deuxième rang appelé forget.

Ensuite nous avons fait la pose des cinq derniers rangs, en respectant une légère inclinaison et un croisement dans la superposition de toutes celle-ci.

Pour respecter l'inclinaison et pour qu'elles ne bougent plus, nous avons calé toutes ces pierres de laves avec des morceaux de pierres cassées de différentes épaisseurs et de différentes tailles.

Nous avons taillé une grande partie des pierres de laves et changé un grand nombre de celles-ci qui étaient gelées et qui s'effritaient.

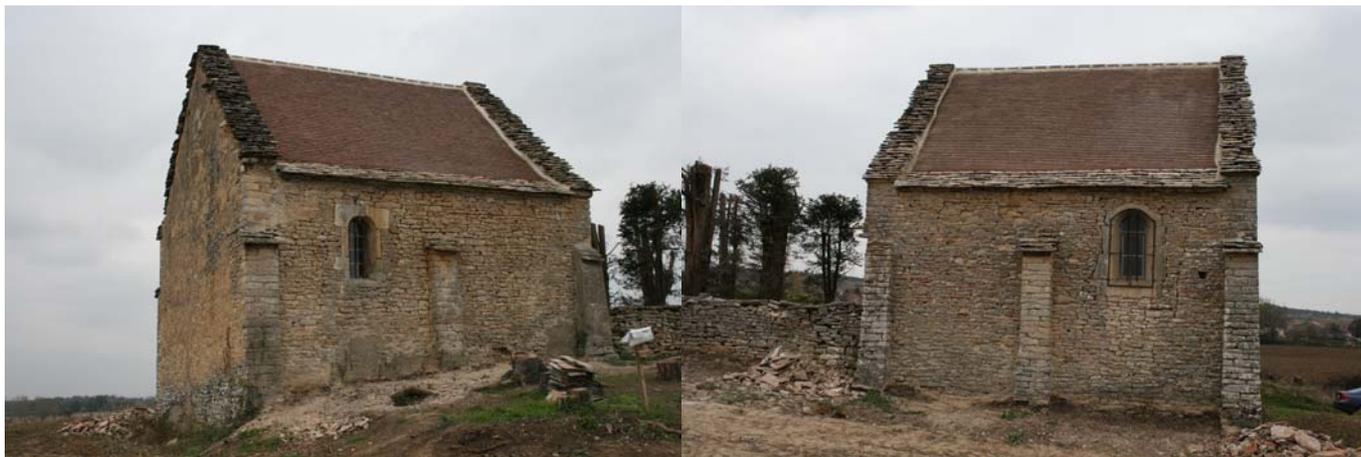
Nous avons commencé la pose des tuiles par le bas (sur le dernier rang de pierres de laves). Chaque rampant se compose d'une cinquantaine de rangées de trente cinq tuiles chacune. Au sommet et pour rejoindre les deux rampants, nous avons posé un rang de faîtières scellées à la chaux. Pour terminer, sur chaque côté, nous avons fait un solin pour éviter les infiltrations.

Le départ : ce mercredi 24 octobre nous terminons les travaux de couverture de la chapelle d'Uchizy. Enfin. Après près de huit semaines de labeur, nous avons réalisé les finitions (solins et faitière) avant de démonter et de nettoyer et de ranger les échafaudages. Ces derniers jours, nous avons eu très froid à cause de la bise.
