# Journal de Brancion

Trimestre n°2 – 2026

N°183

### Clap de fin pour le chantier de Boyer !

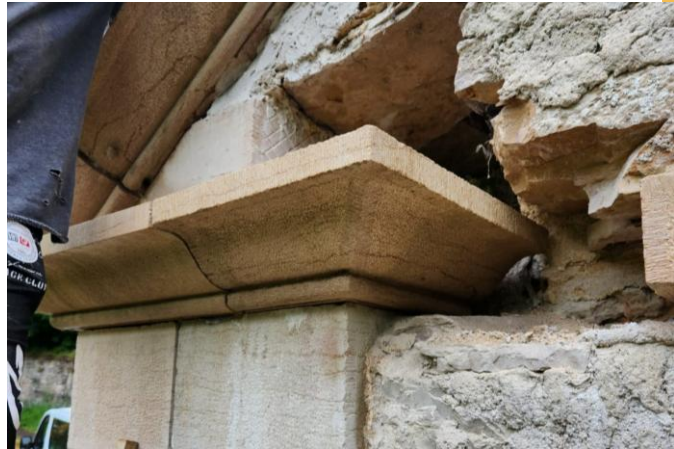
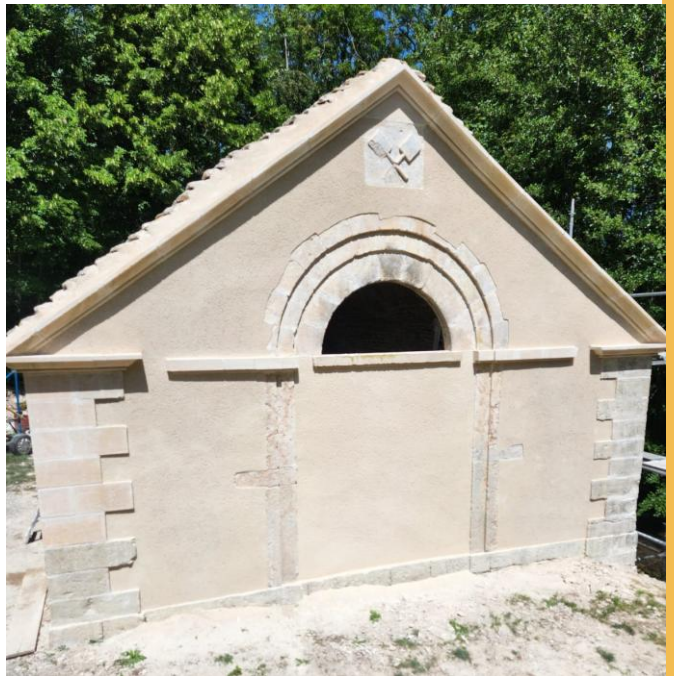
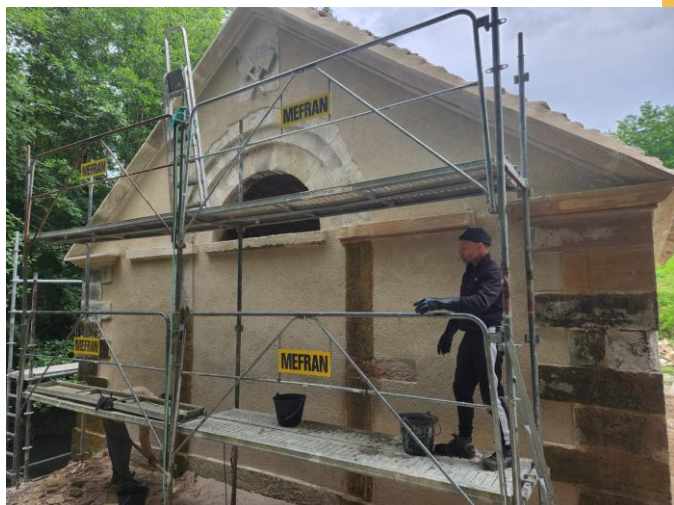
Le chantier de Boyer touche désormais à sa fin avec l'achèvement de la toiture en **laves**. Nous avons posé et scellé la dernière rangée de laves ainsi que l'ensemble de l'arase en rive au mortier. Une feuille de plomb a été intégrée sous le scellement afin d'assurer une parfaite étanchéité de l'ouvrage.

À l'arrière du lavoir, nous avons également restauré les voûtes, qui étaient fortement dégradées. Pour retrouver leur forme d'origine, un coffrage cintré a été réalisé et utilisé,

La dernière étape du chantier concernait les enduits extérieurs. Trois échantillons ont été préparés avec différents dosages d'ocre de Sienne afin de permettre à la commune de choisir la teinte la plus adaptée. Ils ont retenu une finition grattée, dont l'aspect plus rustique s'intègre parfaitement à l'ambiance authentique du lavoir.

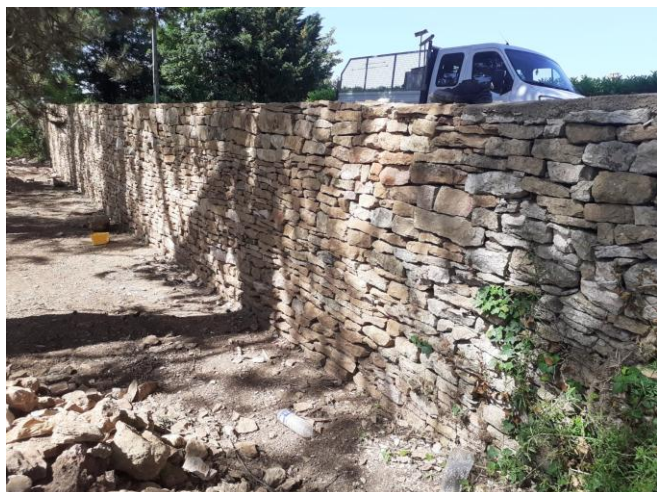
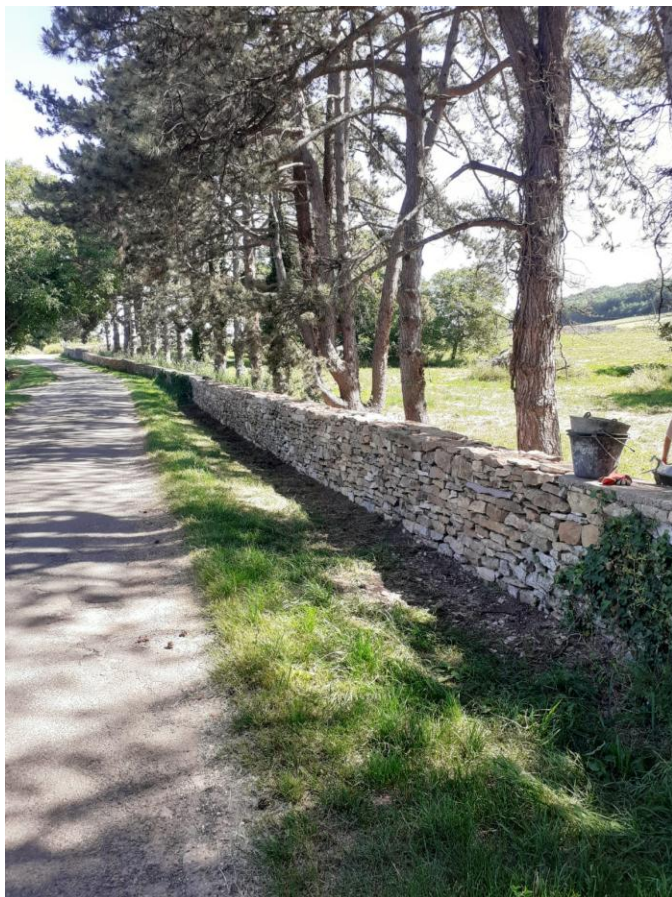
Nous avons finalisé le mur en pierre sèche que nous avons commencé précédemment. Cet ouvrage, d'une hauteur d'environ 1,90 m et d'une longueur de près de 18 m, est désormais entièrement achevé. Sa réalisation a demandé précision et savoir-faire afin de garantir sa stabilité tout en respectant les techniques traditionnelles de la pierre sèche.

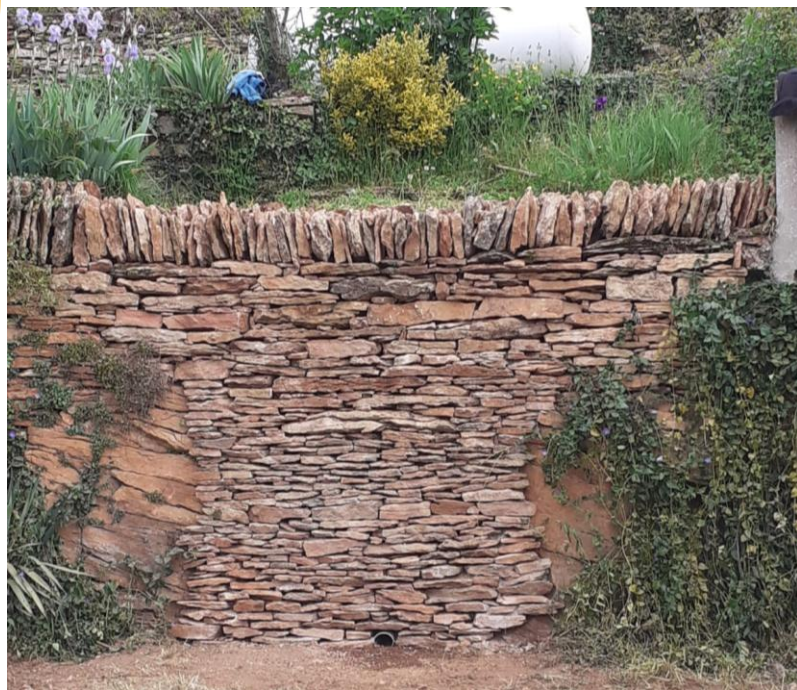
Nous avons repris un mur effondré en veillant à créer une bonne évacuation de l'eau à sa base. Pour cela, nous avons réalisé une barbacane, indispensable pour permettre un meilleur écoulement de l'eau et éviter qu'elle n'exerce une pression trop importante sur le mur. Avec des épisodes de fortes pluies de plus en plus fréquents, ce type d'aménagement devient essentiel. Nous avons ensuite terminé le mur par la pose des pierres de couronnement.

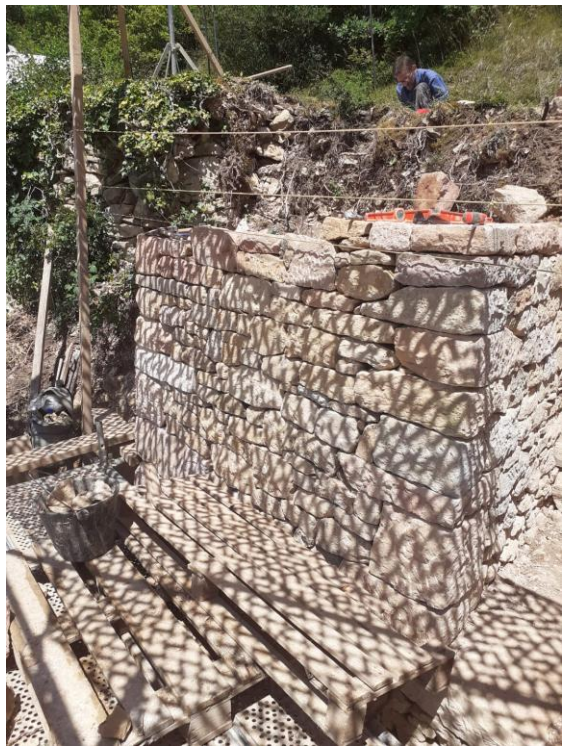
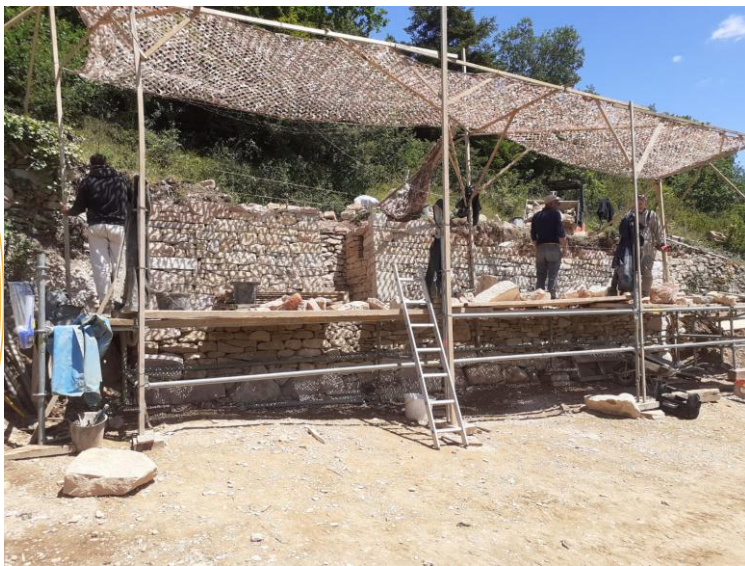
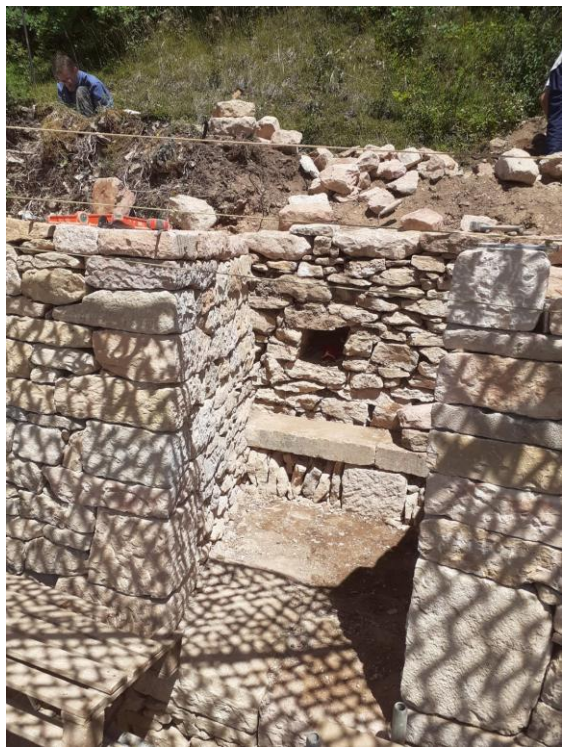
Nos équipes ont eu le plaisir de collaborer avec **Martin Muriot**, murailleur professionnel, qui nous a accueillis sur son chantier de Bussières dans le cadre de la restauration des murs en pierre sèche du **Grand Site de Solutré Pouilly Vergisson**.

Cette expérience leur a permis de participer à un chantier d'envergure, de découvrir les techniques de restauration de la pierre sèche et d'acquérir de nouveaux savoir-faire grâce au partage d'expertise de Martin Muriot. Une belle occasion de contribuer à la préservation de ce patrimoine emblématique.
